## 改善箇所説明図

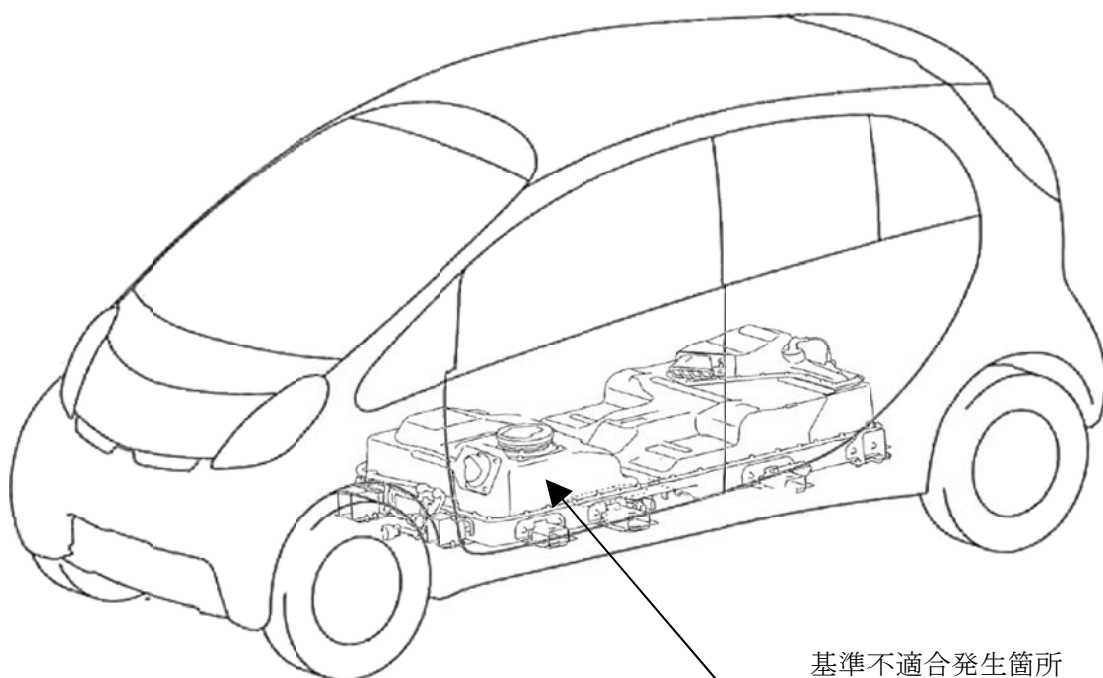
基準不適合発生箇所

セルモニターユニット  
(駆動用バッテリーに内蔵)

駆動用バッテリーにおいて、バッテリーの電圧や温度を測定するセルモニターユニットの制御プログラムが不適切なため、上り坂での発進時にバッテリー電圧が一時的に変動した状態で車両が後方へ下がると駆動力が発生しないことがある。そのため、発進ができず、坂道を下がるおそれがある。

全車両、セルモニターユニットの制御プログラムを対策仕様書き替える。

識別：運転者席側ドアアッパーヒンジのドア側取付けボルト(上側)頭部に、白または黄色ペイントを塗布する。
