## 改善箇所説明図

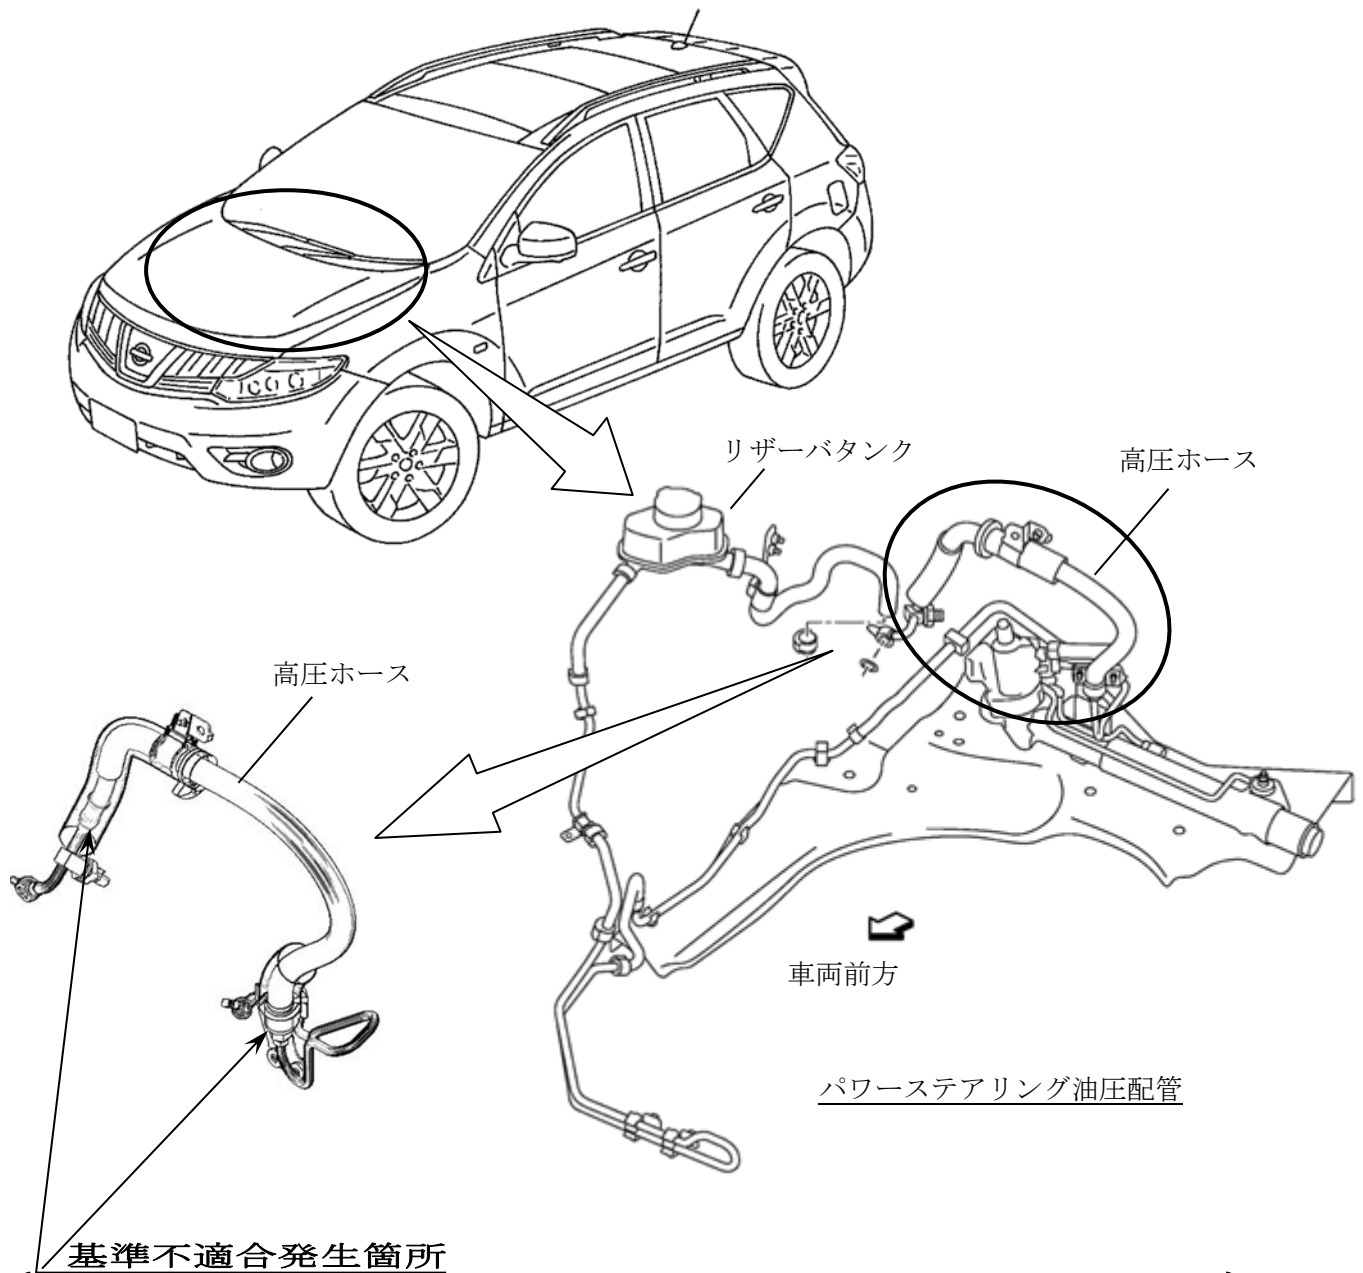
パワーステアリングの油圧ホースにおいて、ゴムホースと口金具の加締めが不適切なため、転舵の繰り返しの油圧が掛かると、当該ホースが外れるものがある。そのため、オイルが漏れて操舵力が重くなり、最悪の場合、飛散したオイルが排気管に付着し、火災に至るおそれがある。

全車両、当該パワーステアリング高圧ホースを対策品と交換する。

識別：銀色のシールをモデルナンバープレートに貼り付ける。
