## 改善箇所説明図

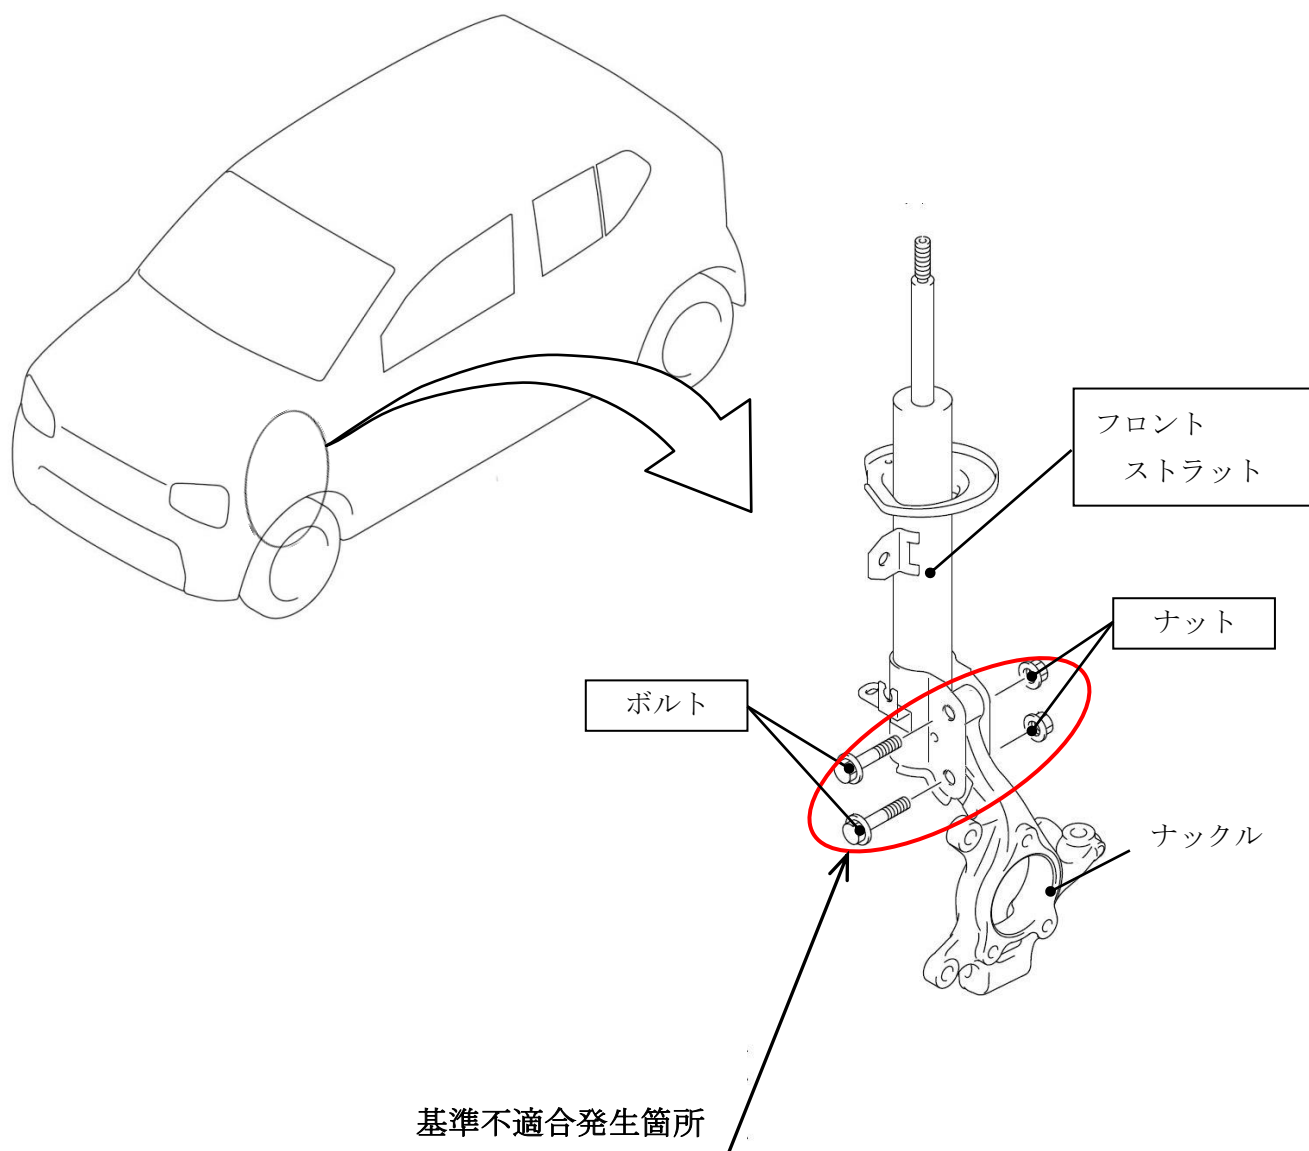
フロントストラットとナックルを締結するボルトとナットの締付けが不適切なため、ナットが規定トルクで締め付けられていないものがある。そのため、そのままの状態で使用を続けると、ナックルがストラットから外れ、最悪の場合、走行不能となるおそれがある。

全車両、ストラットブラケット部の当該ナットの締付け状態を点検する。ナットの緩みが確認された場合は、フロントストラット、ボルト、ナットを新品に交換する。

識別：右側フロントストラット上部取付部のパネルに黄色のシールを貼付する。
