# 改善箇所説明図

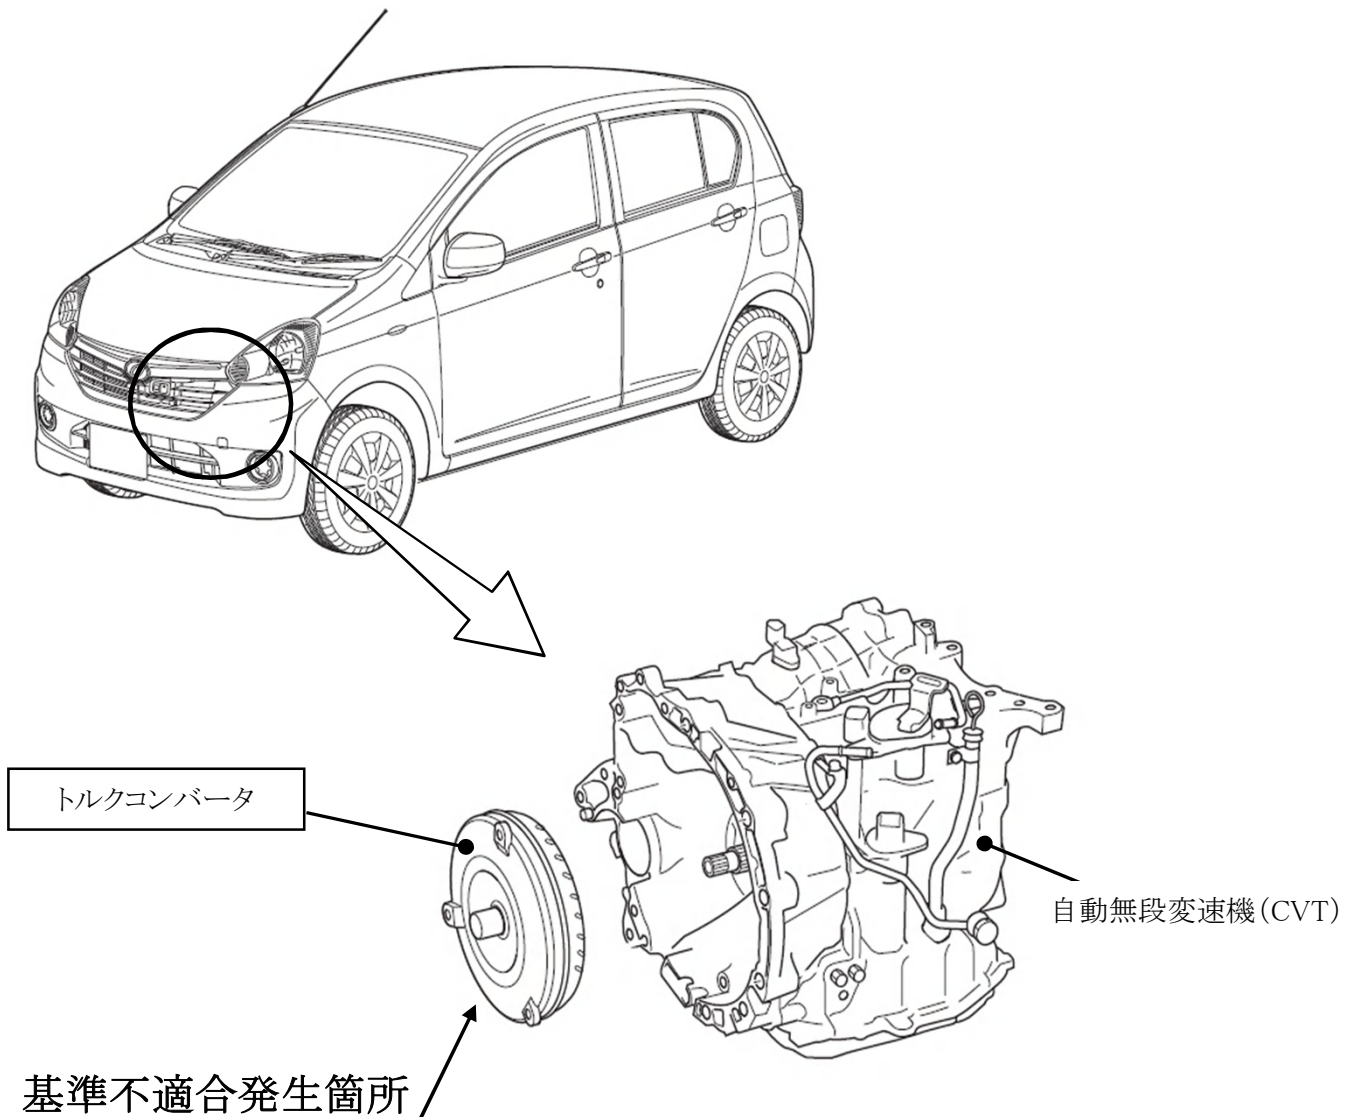
注:  は交換部品を示す。

自動無段変速機 (CVT) のトルクコンバータにおいて、内部ベアリングの製造が不適切なため、摺動面に凹凸があり、使用過程で凹凸により当該ベアリングが異常摩耗して破損することがある。そのため、ベアリングの破片がトルクコンバータ内部に飛散し、異音が発生し、そのままの状態で使用を続けると、最悪の場合、破片がトルクコンバータ内部に噛み込み、停車時等にエンストして発進できなくなるおそれがある。

全車両、トルクコンバータを良品と交換する。

車室内車台番号打刻位置の車両前側に黄色ペイントを塗布する。
