## 改善箇所説明図

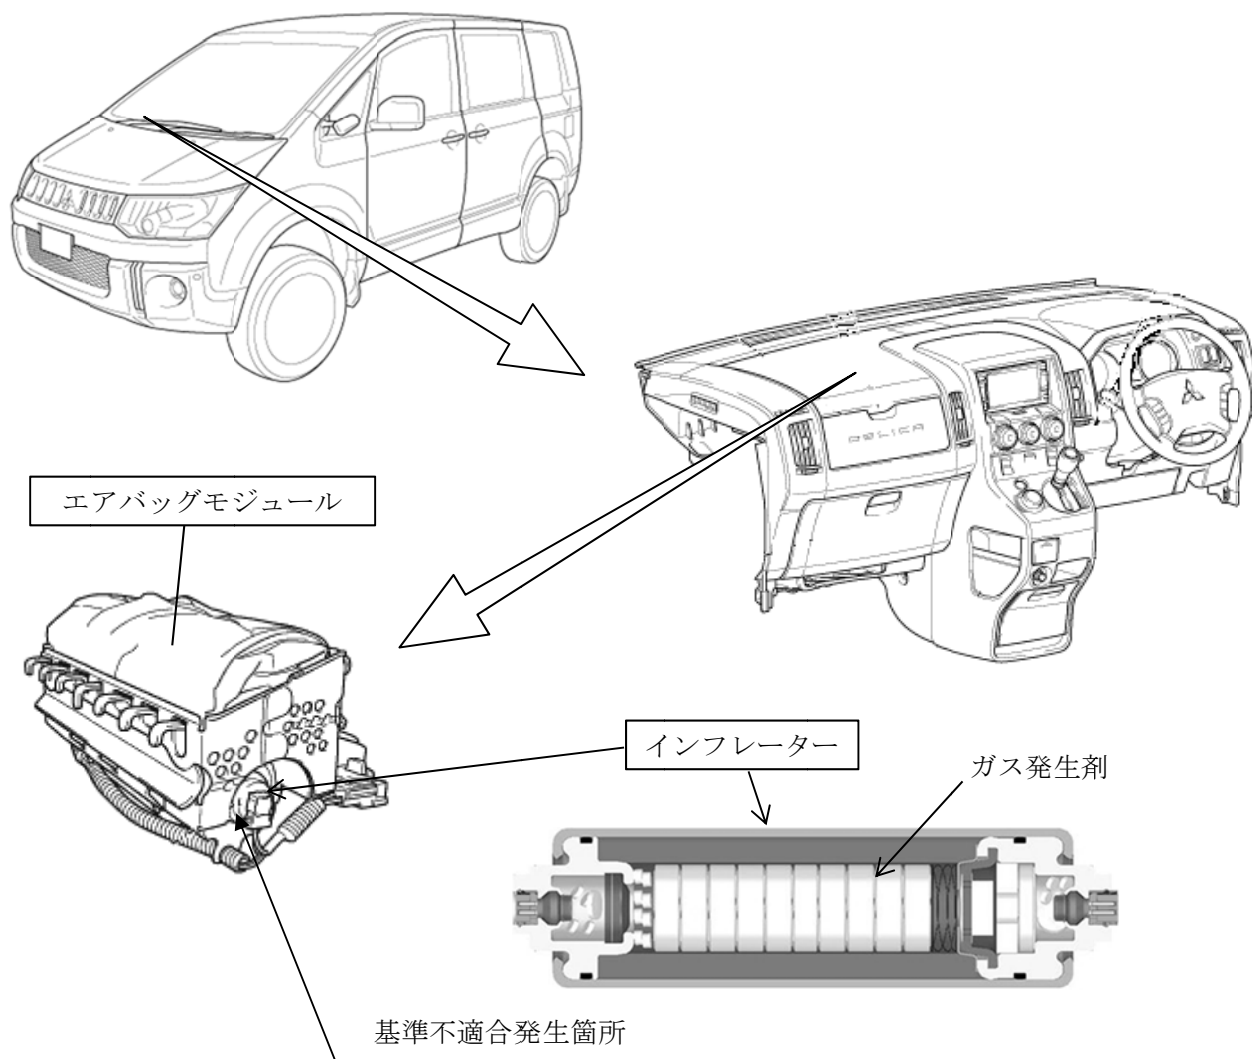
助手席用エアバッグのインフレーター(膨張装置)において、ガス発生剤の吸湿防止が不適切なため、温度および湿度変化の繰り返しによりガス発生剤が劣化することがある。このため、エアバッグ展開時にインフレーター容器が破損するおそれがある。

注：図中の  内は、交換する部品を示す。

全車両、エアバッグインフレーターまたはエアバッグモジュールを対策品と交換する。なお、交換用部品の準備に時間を要することから、部品が供給できない場合には、暫定措置として助手席用エアバッグの機能を停止するとともに、助手席サンバイザー部に当該エアバッグが作動しない旨の警告を表示する。

デリカ、パジェロ：助手席ドアチェッカー取り付けピン下側に、白または黄色のペイントを塗布する。

アイ、i-MiEV：フードヒンジ左側(助手席側)の下側ボルト部に、白または黄色ペイントを塗布する。
