## 改善箇所説明図

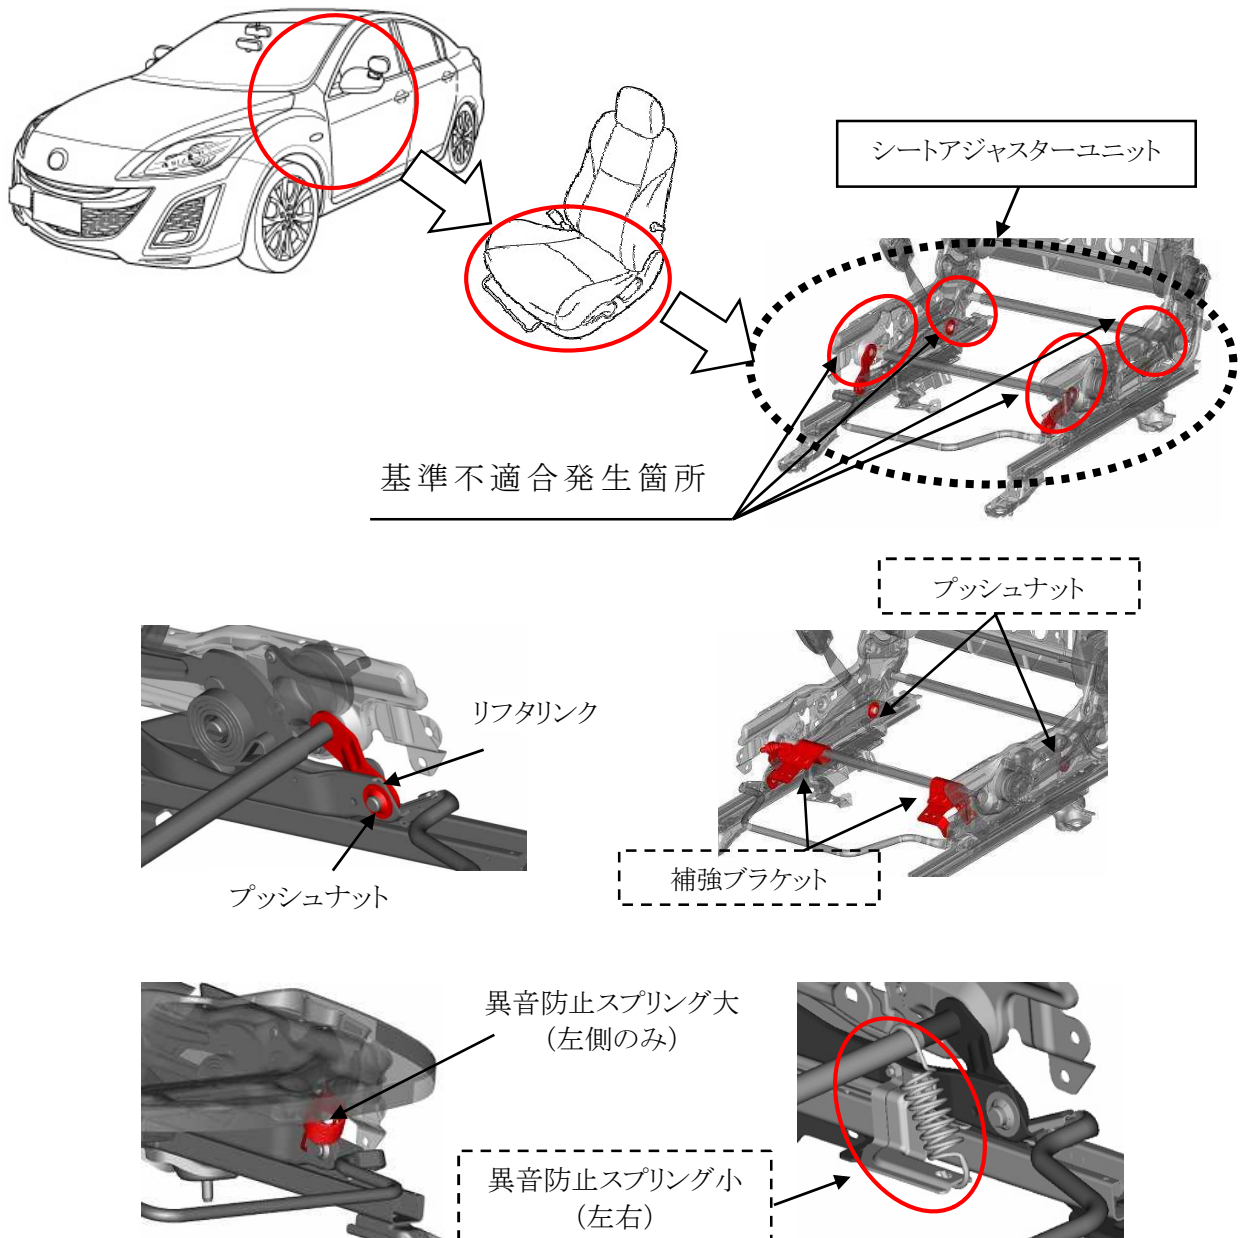
教習車の助手席において、座席高さを調整するリフタリンクの強度が不足しているほか、リフタリンクの抜け止め防止用プッシュナットの固定方法が不適切なため、リフタリンクに亀裂が入る、または、プッシュナットが外れることがある。そのため、そのまま使用を続けると、座席から異音やガタが発生し、最悪の場合、リフタリンクが破損もしくは外れて座席が傾き、正しい姿勢が取れなくなるおそれがある。

全車両、リフタリンクを点検し、亀裂が無い場合はリフタリンクに補強ブラケットを追加するとともに、プッシュナットを2枚構造にし、異音防止スプリング小を追加する。リフタリンクに亀裂がある場合は、シートアジャスターユニットを対策品に交換する。

識別：助手席取付けボルト（左前側）に黄ペンを塗布する。
