## 改善箇所説明図

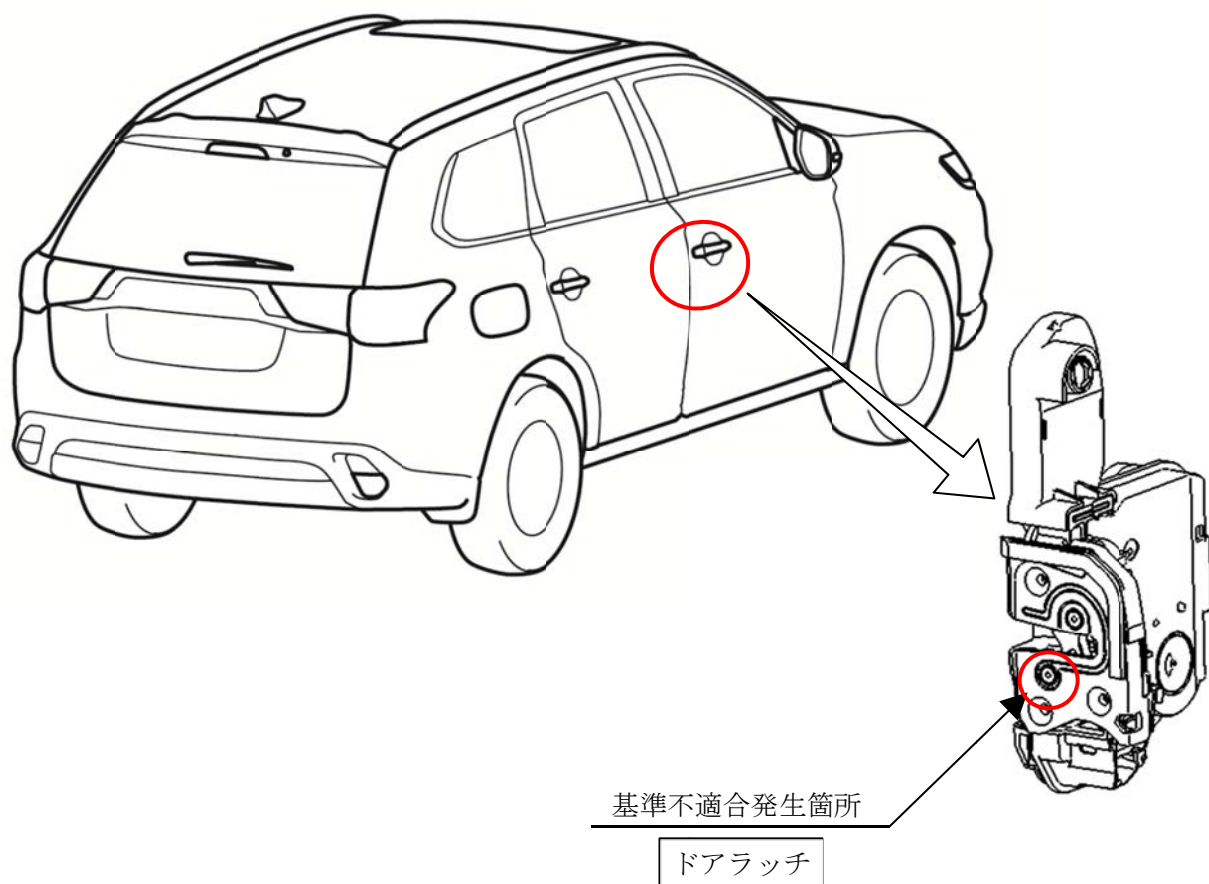
乗降扉のドアラッチにおいて、構成部品の製造が不適切なため、部品の精度が規格を外れているものがあり、気温が高くなるとロック機構の動きが悪くなることがある。そのため、乗降扉が確実にロックされず、最悪の場合、運行中に乗降扉が開くおそれがある。

注：図中の  内は、交換する部品を示す。

全車両、製作期間に応じて必要な箇所のドアラッチを良品と交換する。(除くスライドドアラッチ)

なお、交換用部品の準備に時間を要するため、使用者に不具合内容を通知し注意喚起のうえ、部品準備でき次第交換する。

識別：運転者席側ドアチェッカーのヒンジにあるピン下側の頭部に、白または黄色ペイントを塗布する。
