## 改善箇所説明図

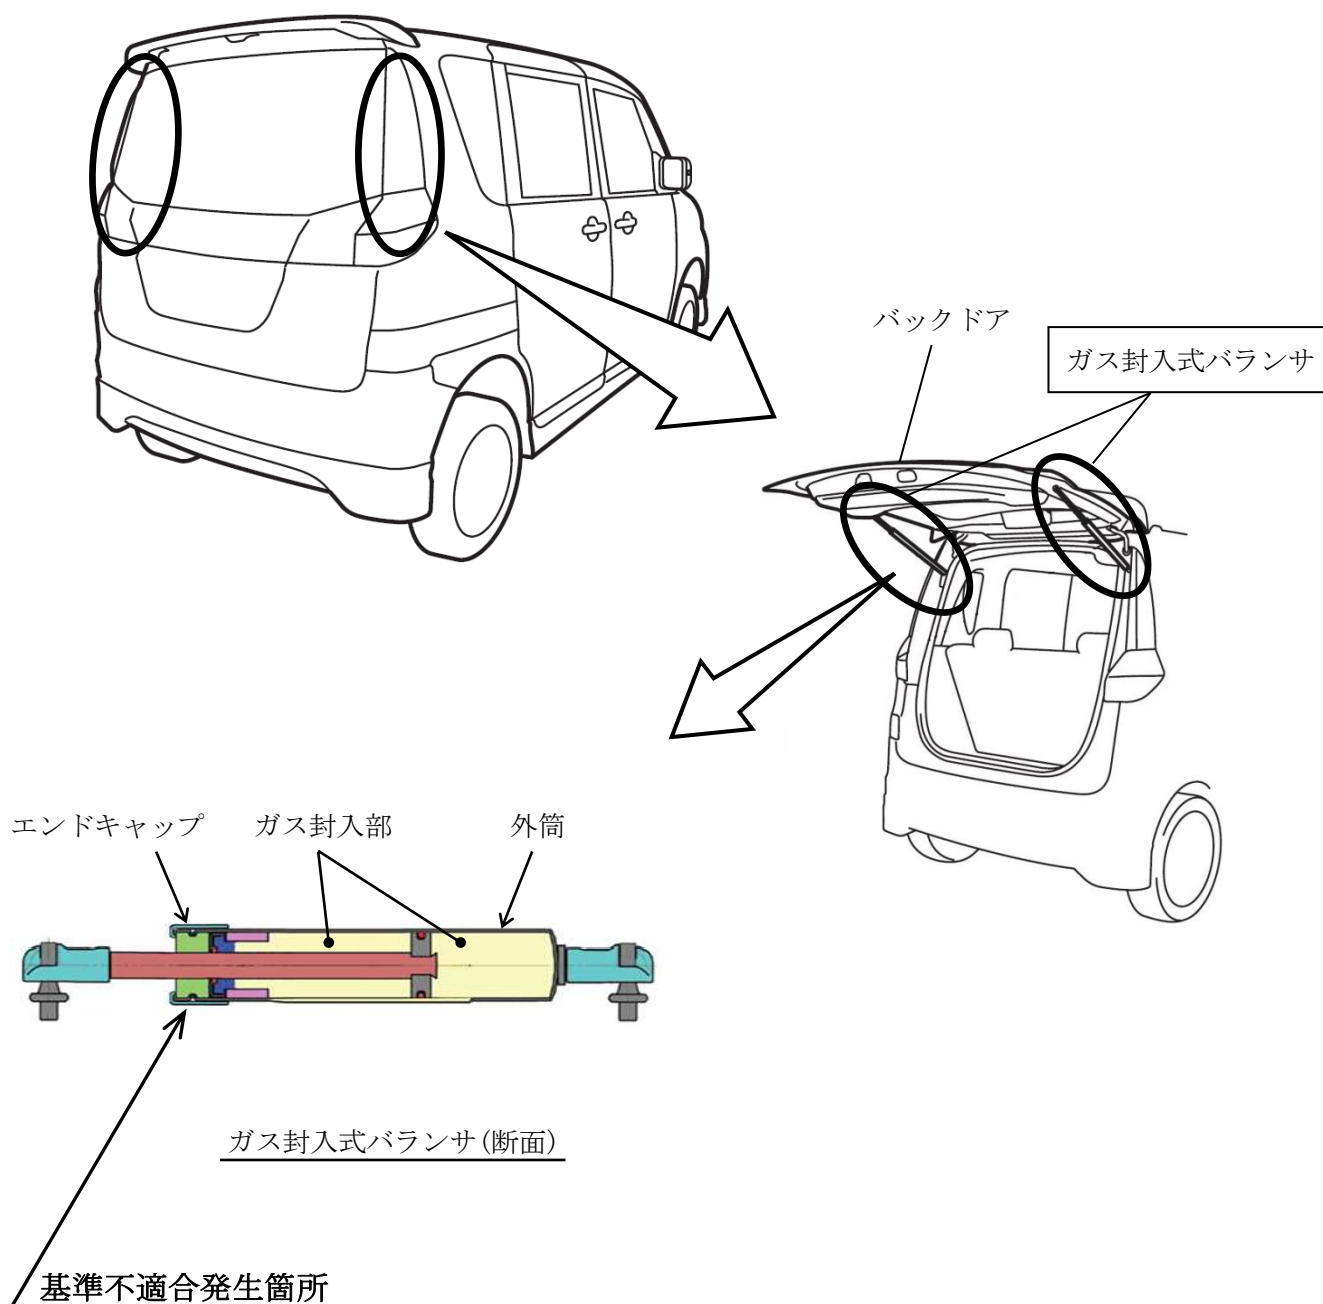
バックドアのガス封入式バランサにおいて、外筒のエンドキャップ部の塗装が不適切なため、外筒が腐食するものがある。そのため、そのままの状態で使用を続けると、腐食が進行して封入されたガス圧により外筒が破損し、最悪の場合、バックドアを開く際に周囲の人が負傷するおそれがある。

全車両、ガス封入式バランサを対策品と交換する。

識別：バックドアのドアラッチの横に赤色のシールを貼付する。
