## 改善箇所説明図

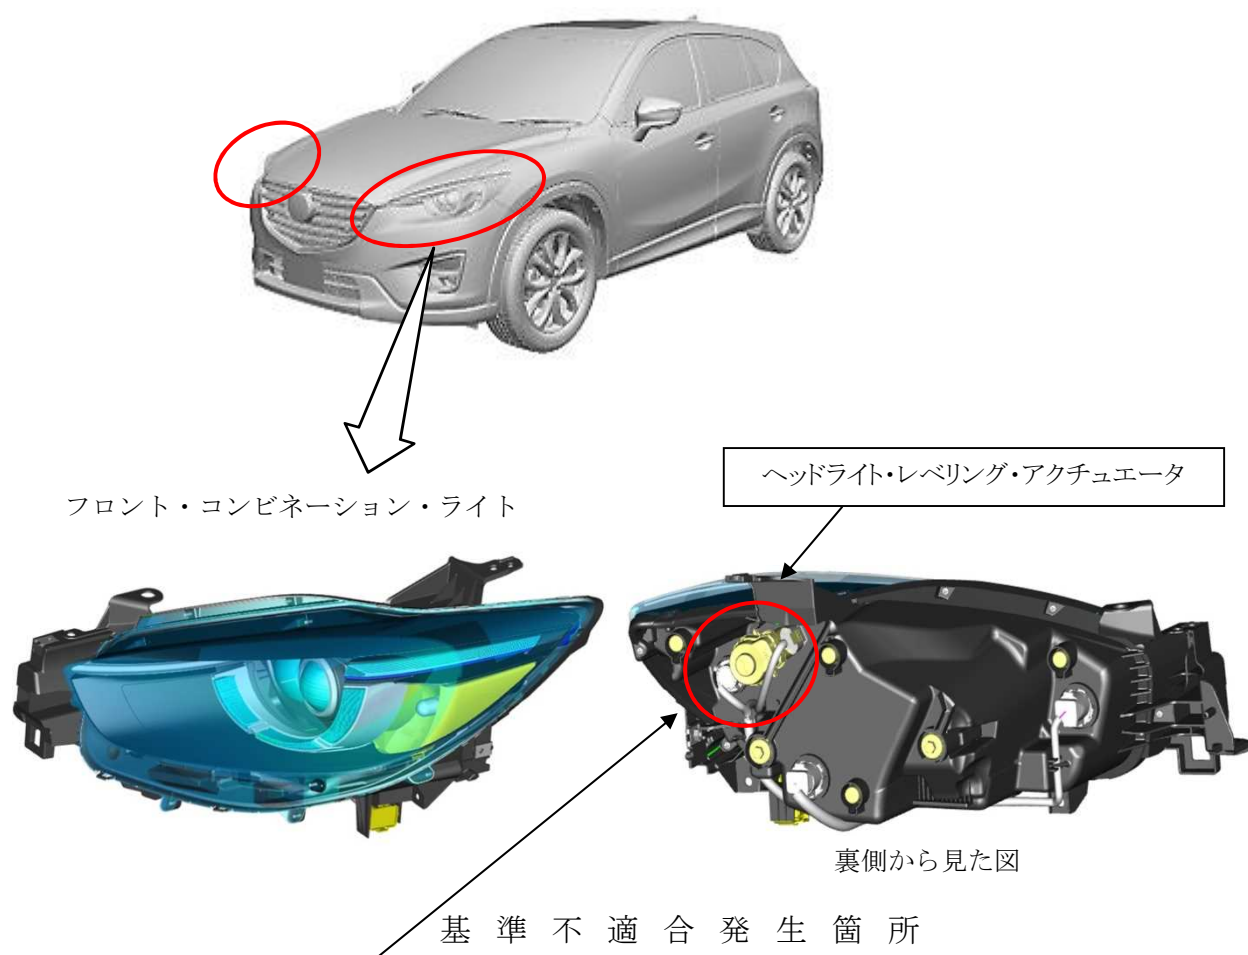
配光可変型前照灯装着車において、前照灯の光軸を調整するヘッドライト・レベリング・アクチュエータの樹脂成型工程が不適切なため、強度が不足しているものがある。そのため、そのまま使用を続けると、ヘッドライト・レベリング・アクチュエータが損傷し、前照灯の光軸が下向きのままになり、前方を照射できなくなるおそれがある。

全車両、前照灯及びヘッドライト・レベリング・アクチュエータの製造ロット番号を点検し、該当するものは当該ヘッドライト・レベリング・アクチュエータを対策品と交換する。
