## 改善箇所説明図

#### 【不具合内容】

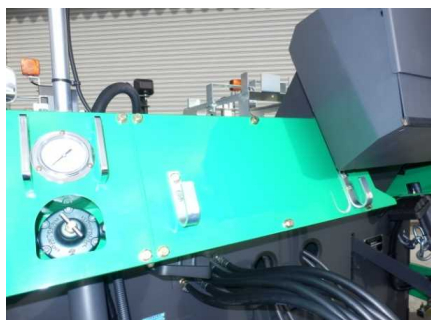
### 基準不適合発生箇所

アスファルトフィニッシャーの雨水等の対策評価が不十分なため、雨水等がリヤカバー上部から浸入し、エンジンコントローラ電源リレーの端子部が被水することがある。そのため、端子部が腐食し、エンジンコントローラ電源リレーが作動不良となり、最悪の場合、走行中エンジンが停止するおそれがある。

全車両、リヤカバー内に防水カバーを追加するとともに、端子部を点検し、端子が腐食している場合は、新品に交換する。
