## 改善箇所説明図

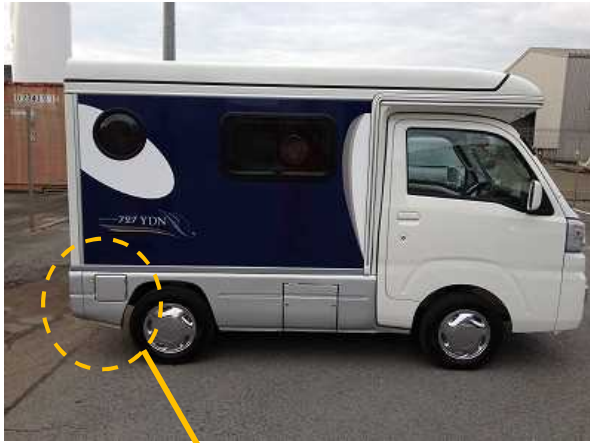
キャンピング架装車の燃料装置において、燃料タンクの移設方法が不適切なため、燃料パイプカバーとリーフスプリングの隙間が狭くなり、当該カバーとスプリングが悪路走行時等に接触することがある。そのため、そのままの状態で使用を続けると、燃料パイプ付け根部に亀裂が生じ、最悪の場合、亀裂部位から燃料が漏れるおそれがある。

全車両、移設用スペーサを取り外し、サイドスカートの給油口開口部を加工してヒューエルリッドを変更する。また、燃料タンクを点検し、損傷している場合は、新品と交換する。
