## 改善箇所説明図

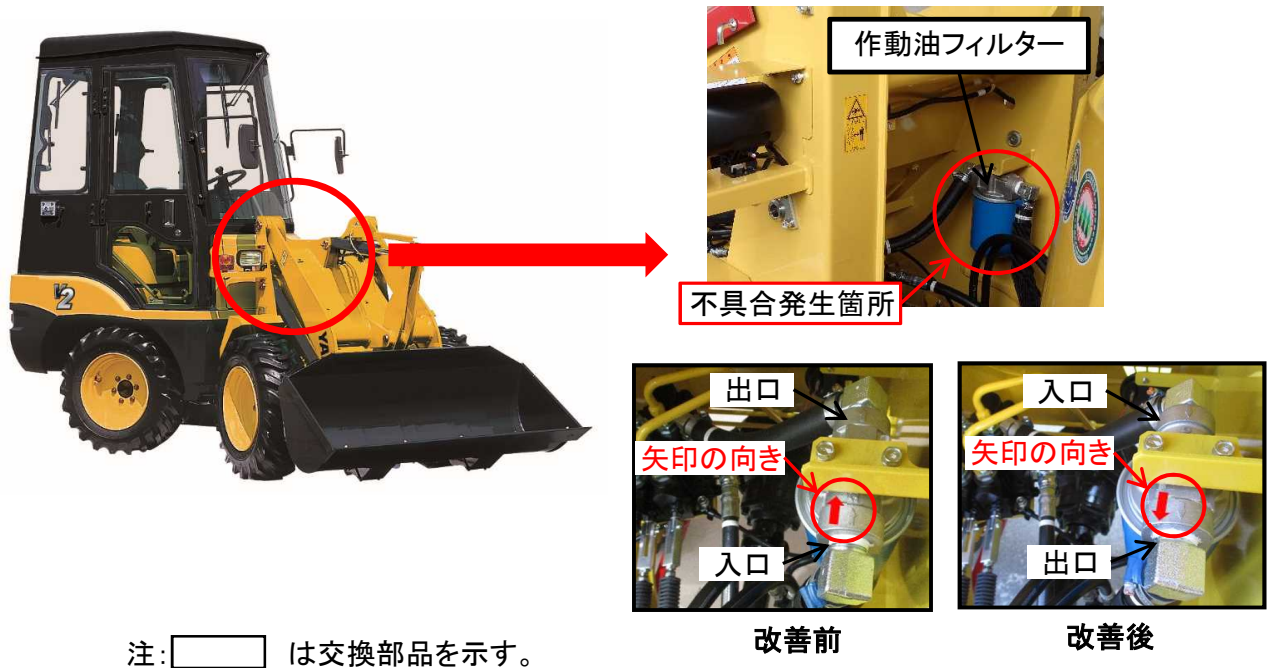
### 不具合発生箇所

ショベルローダーの作動油フィルターにおいて、製造が不適切なため、フィルターが逆向きに組み付けられている。そのため、低温時の作動油が固い状態等でフィルター内の圧力が上昇した場合、フィルターが破損して作動油が漏れ、最悪の場合、走行不能となるおそれがある。

は交換部品を示す。

全車両、適正に組み付けた作動油フィルターに交換する。
