## 改善箇所説明図

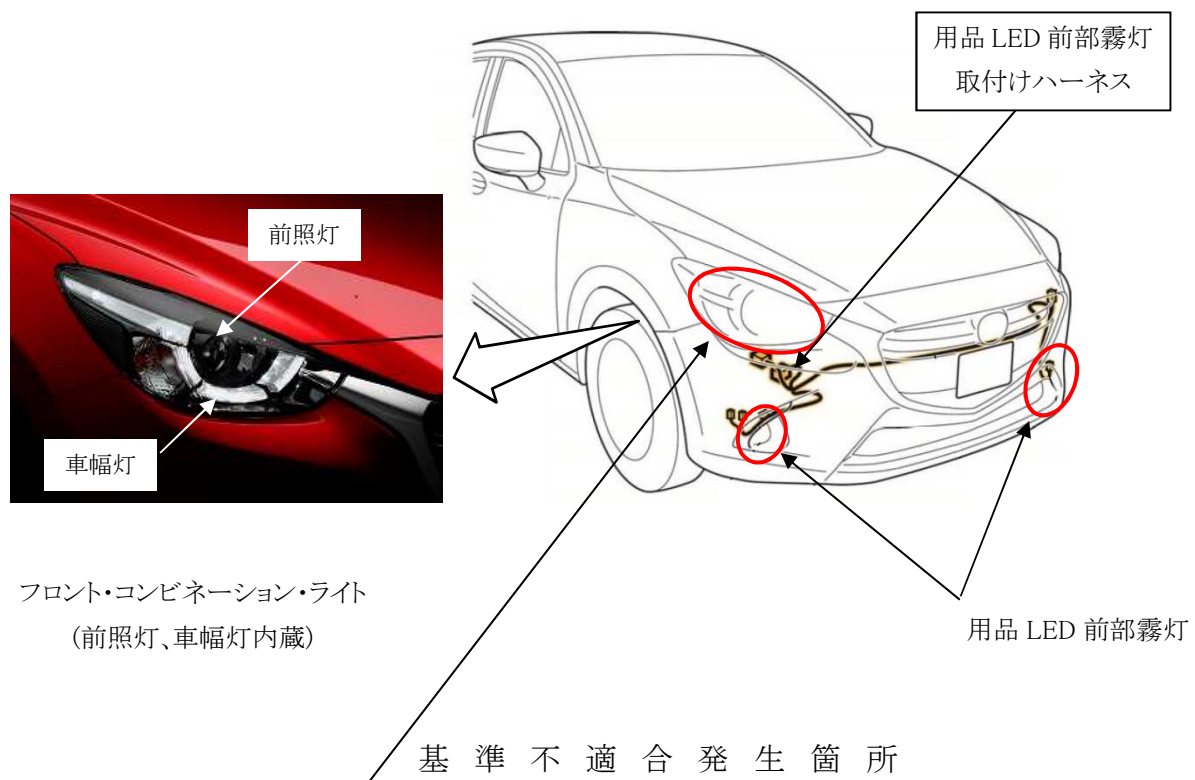
後付け用品のLED前部霧灯を取り付けた車両において、取り付ける際に使用するハーネスが不適切なため、右側前照灯もしくは右側車幅灯に電気が流れず、不灯となるおそれがある。

全車両、灯火装置を点検し、不灯となる場合は、後付け用品のLED前部霧灯取付けハーネスを対策品に交換する。

識別：フューズ・ボックス・カバー（裏）に黄ペンを塗布する。
