## 改善箇所説明図

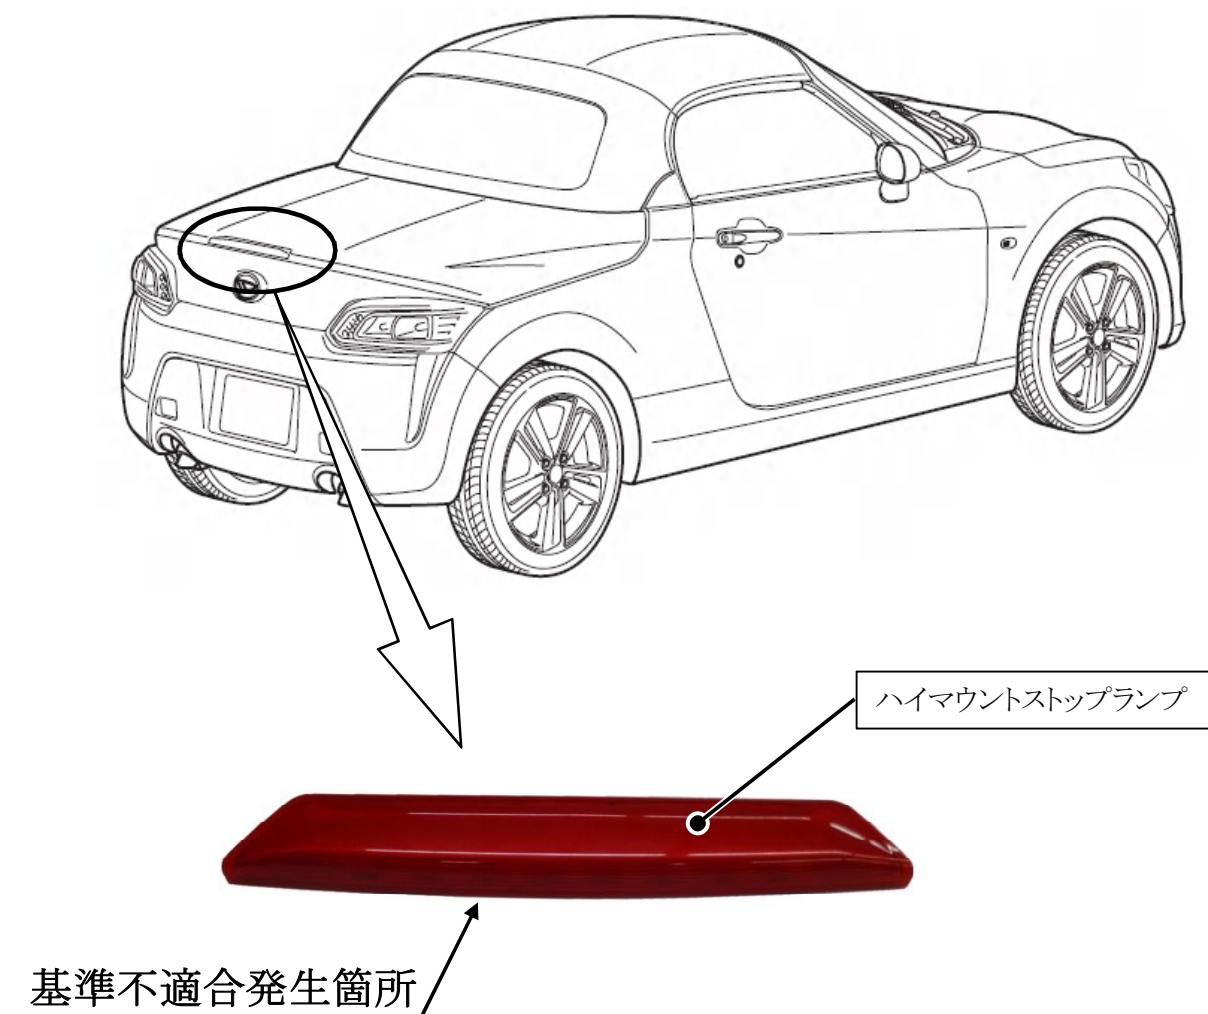
注:  は交換部品を示す。

ハイマウントストップランプの構造が不適切なため、温度変化による膨張・収縮を吸収できず、ランプの溶着部分に亀裂が生じることがある。そのため、そのままの状態で使用を続けると、ランプ内部に雨水等が浸入し、最悪の場合、当該ランプが点灯しなくなるおそれがある。

全車両、ハイマウントストップランプを対策品と交換する。
