## 改善箇所説明図

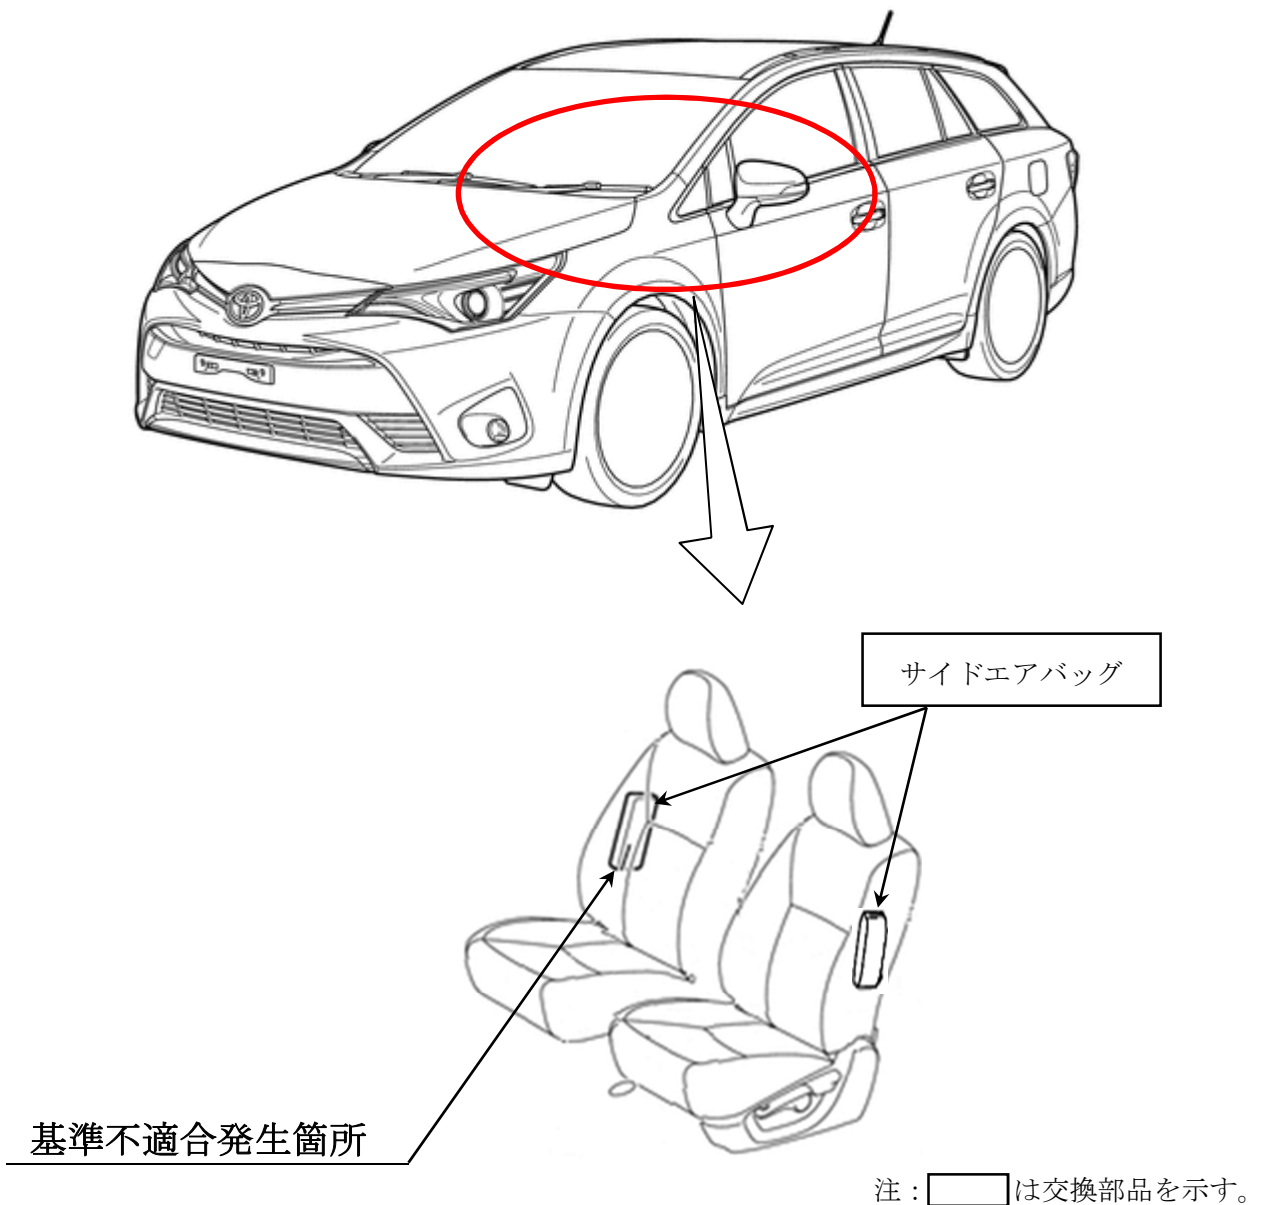
サイドエアバッグの点火装置において、生産設備の異常処置対応プログラムの設定を誤ったため、着火剤の混合割合が不適切なものがある。そのため、エアバッグ作動時に正常に展開しないおそれがある。

全車両、サイドエアバッグを良品と交換する。

識別：改善済車両には車台番号打刻の右上部に黄色ペイントを塗布する。
