## 改善箇所説明図

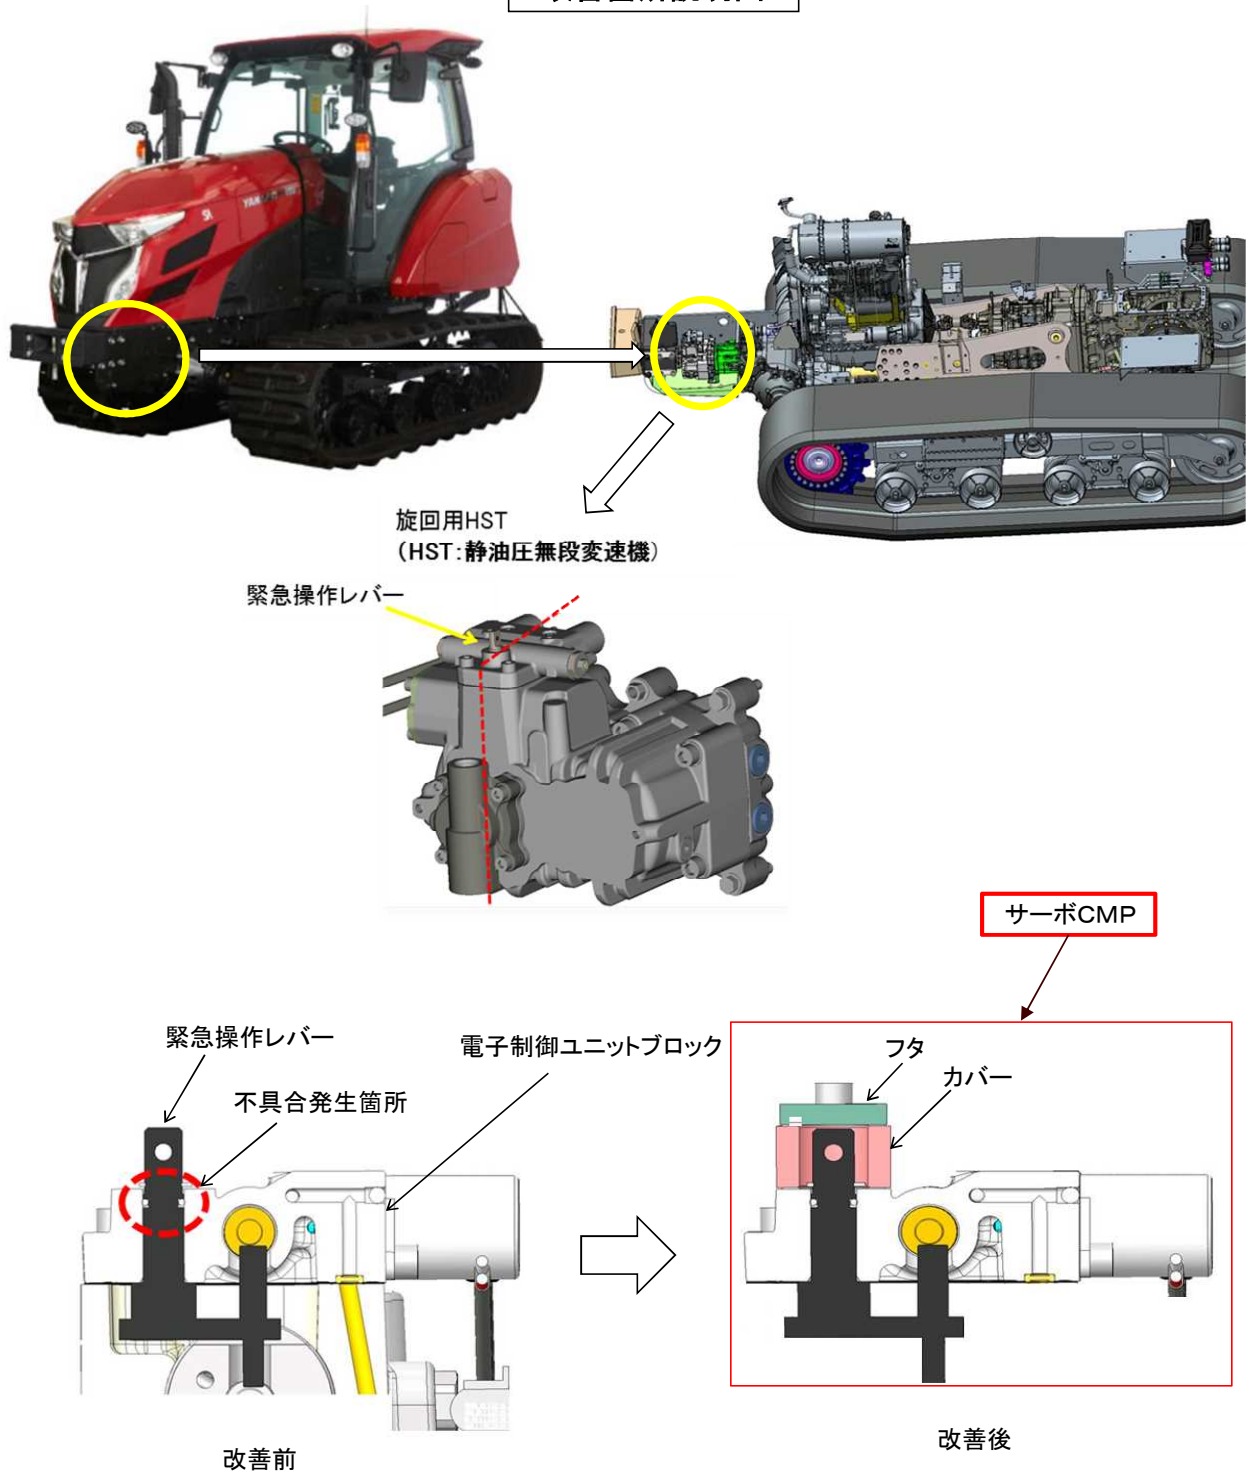
農耕トラクタの旋回用静油圧変速機において、緊急操作レバー部の構造が不適切なため、レバーの根元に水が溜まり錆が発生することがある。そのため、緊急操作レバーが錆で固着し、旋回用静油圧変速機の操作ができず、最悪の場合、操舵不能になるほか、エンストに至るおそれがある。

全車両、サーボCMPを対策品に交換する。

は、交換部品を示す。

サーボCMIに追加したフタで識別が可能である。
