# 改善箇所説明図

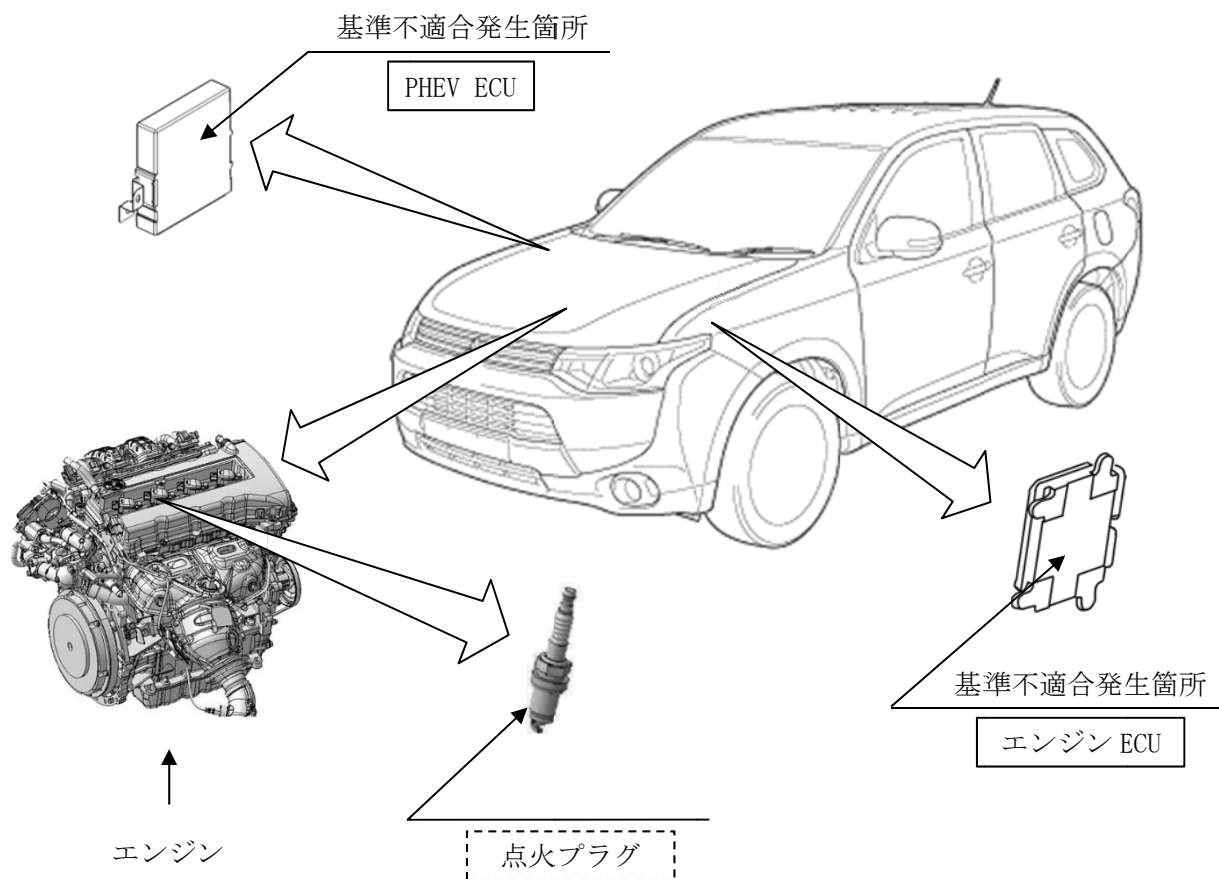
エンジン制御プログラムとPHEVシステム制御プログラム、および点火プラグの仕様が不適切なため、エンジンの始動時間が短い状態でモーターのみで走行するEV走行を繰り返すと、点火プラグのくすぶりが発生することがある。そのため、エンジンの始動が必要となった際、点火プラグがくすぶっていることからエンジンが始動せず、EVバッテリーの充電が行われず、そのままEV走行を続けると、バッテリー残量が無くなり、走行不能となるおそれがある。

全車両、エンジン制御プログラムおよび PHEV システム制御プログラムを対策仕様書き替える。また、点火プラグを対策品に交換する。

注：図中の  内は、プログラムを書き替える部品を示す。

図中の  内は、交換する部品を示す。

識別：助手席側ドアローヒンジ(ドア側)の上側取付ボルト頭部に、白または黄色のペイントを塗布する。
