## 改善箇所説明図

### 基準不適合発生箇所

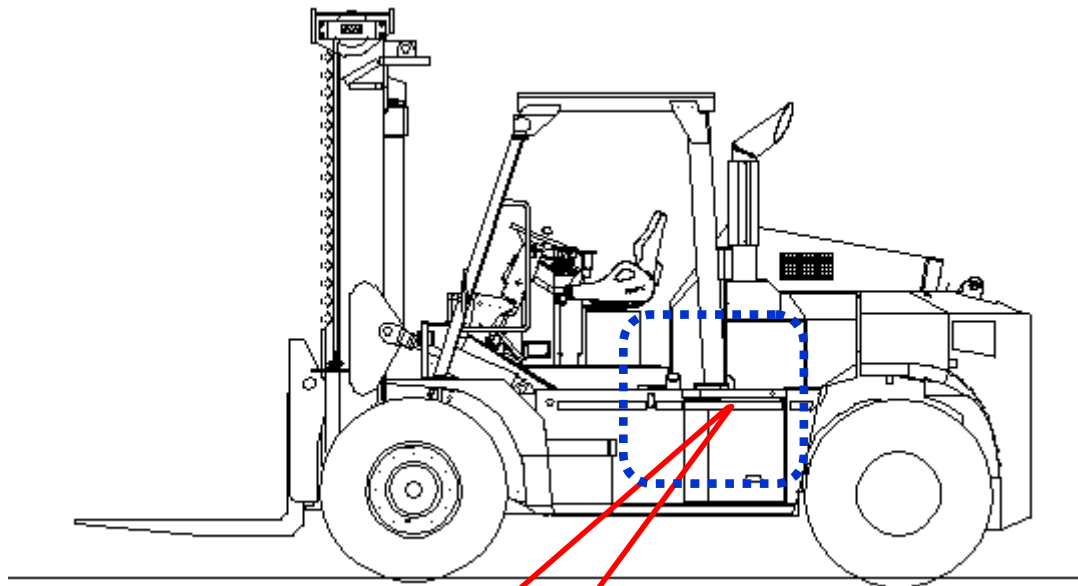
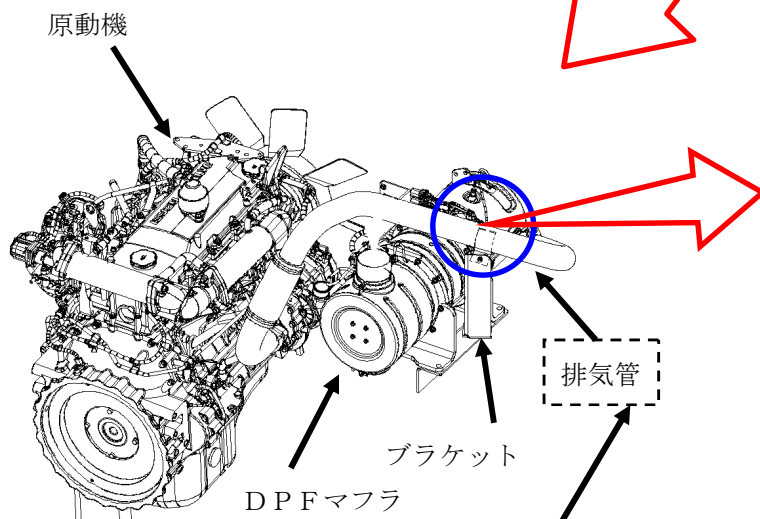
#### 排気管中間固定

フォークリフトのディーゼルエンジンにおいて、排気管を固定するブラケットの構造が不適切なため、エンジンの振動で排気管に亀裂が生じることがある。そのため、そのままの状態を使用続けると、亀裂が進行し、最悪の場合、排気管が破損して排気ガスが漏れるおそれがある。

### 【改善前】

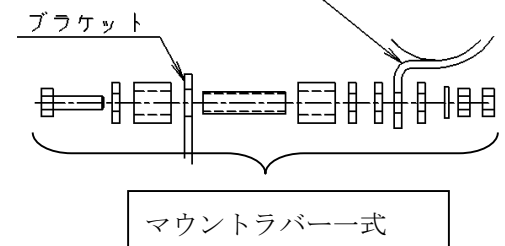
#### 排気管中間固定

【改善後】（マウントラバー式を追加し、排気管中間固定箇所にかかる応力を軽減する。）

全車両、排気管の中間箇所のブラケットにマウントラバー式を追加するとともに、排気管を点検し、亀裂が確認できたものは新品と交換する。
