# 改善箇所説明図

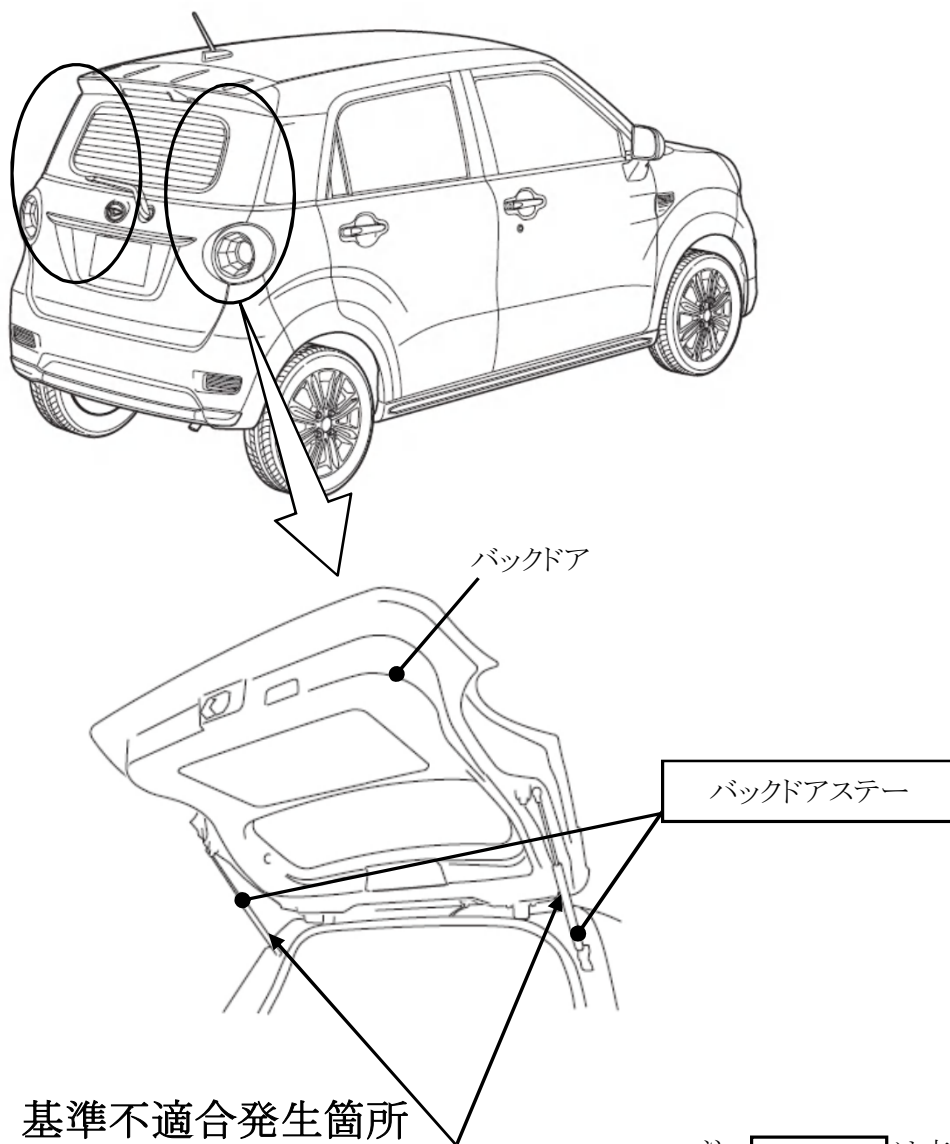
注:   は交換部品を示す。

バックドアのガス封入式ステーにおいて、外筒のエンドキャップ部の塗装が不適切なため、沿岸地域の塩分の影響で腐食することがある。そのため、そのままの状態で使用を続けると、腐食が進行し、外筒が膨らみ、エンドキャップが割れ、バックドアを開く際に外筒が破損し、最悪の場合、周囲の人が負傷するおそれがある。

全車両、バックドアステーを対策品と交換する。

車室内車台番号打刻位置の車両後側に黄色ペイントを塗布する。
