## 改善箇所説明図

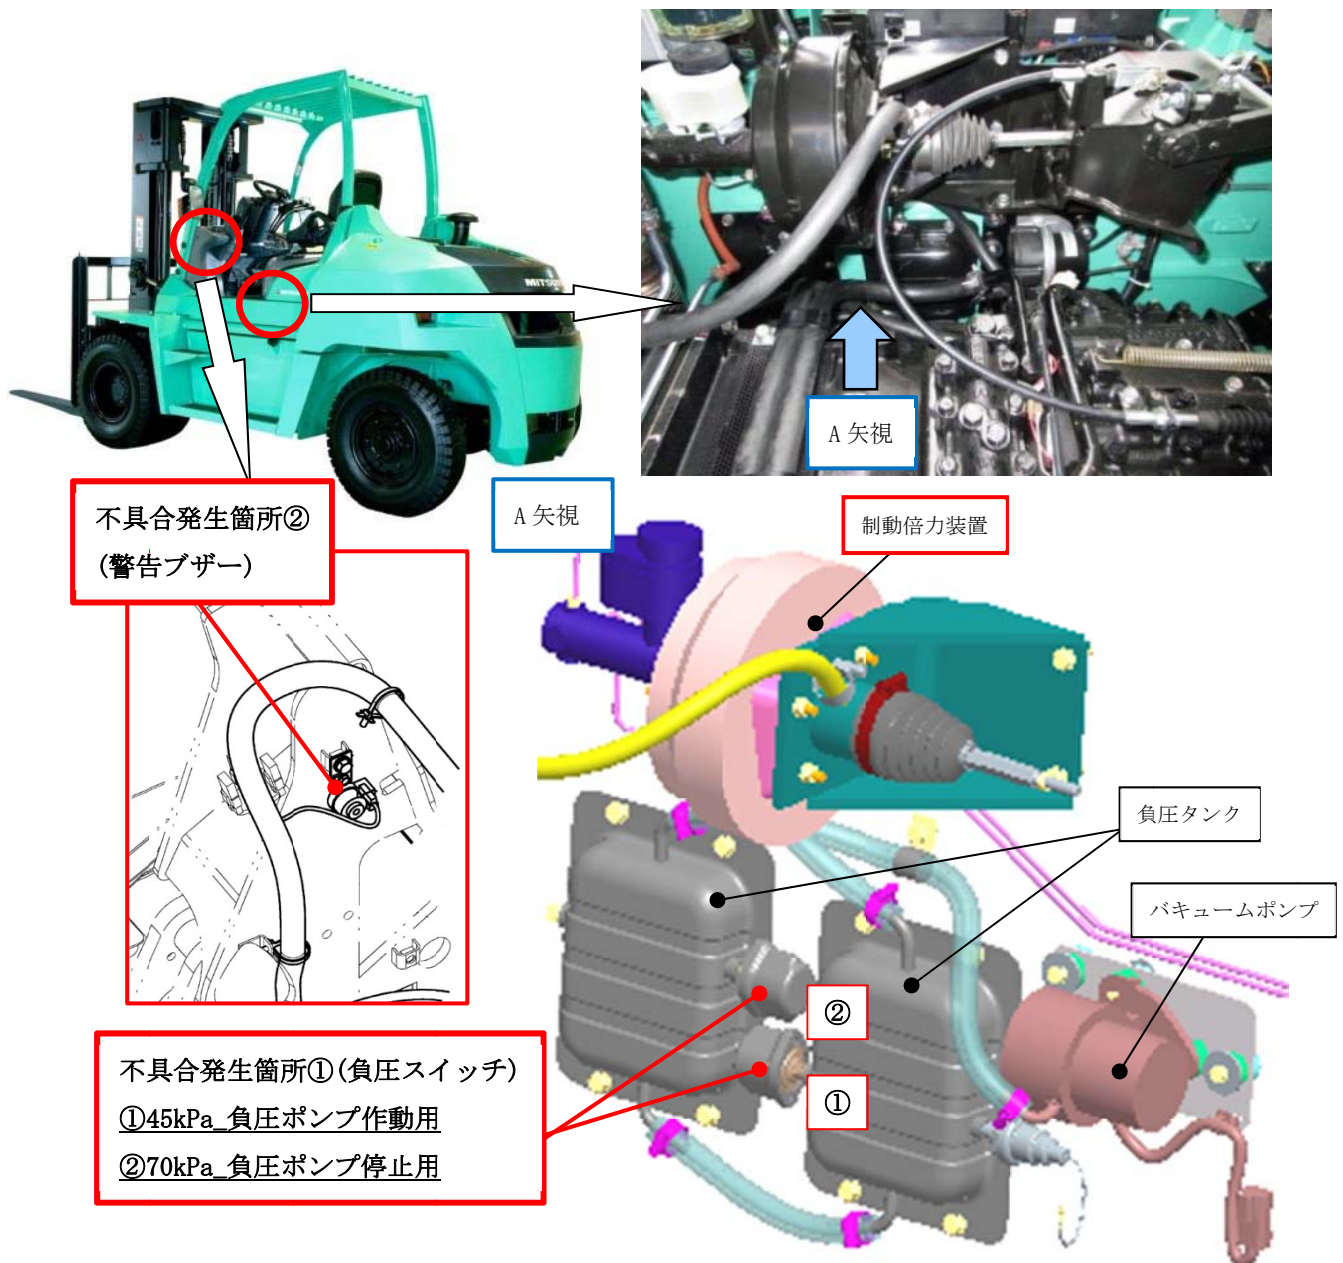
制動倍力装置のバキュームポンプの作動を制御する負圧スイッチにおいて、製造時にスイッチ内のシリコンゴムの二次加硫をしていないものがあり、スイッチ内にシロキサン等のガスが発生し、可動接点が固定接点から離れる際のアーク放電により、接点部に絶縁性の高いシリコン化合物が生成されることがある。そのため、接点の抵抗が増え導通不良となり、負圧タンク内の負圧が低下しても、負圧スイッチが作動しないためバキュームポンプが作動せず、ブレーキペダルの操作力が増大し、制動距離が長くなるおそれがある。また、負圧タンク内の負圧が低下した際、警告ブザーが鳴るが、音量が小さいため、運転者が負圧低下に気付かないおそれがある。

二次加硫していないシリコンゴムを使用している負圧スイッチを良品に交換する。また、全車両、警告ブザーを対策品に交換する。

識別：改善実施済車には、車体前面フロントカバー上隅の運転者席側にNo.4055 のステッカーを貼付けるとともに、負圧タンク上面に白色のペイントを塗布する。
