## 改善箇所説明図

### 基準不適合発生箇所

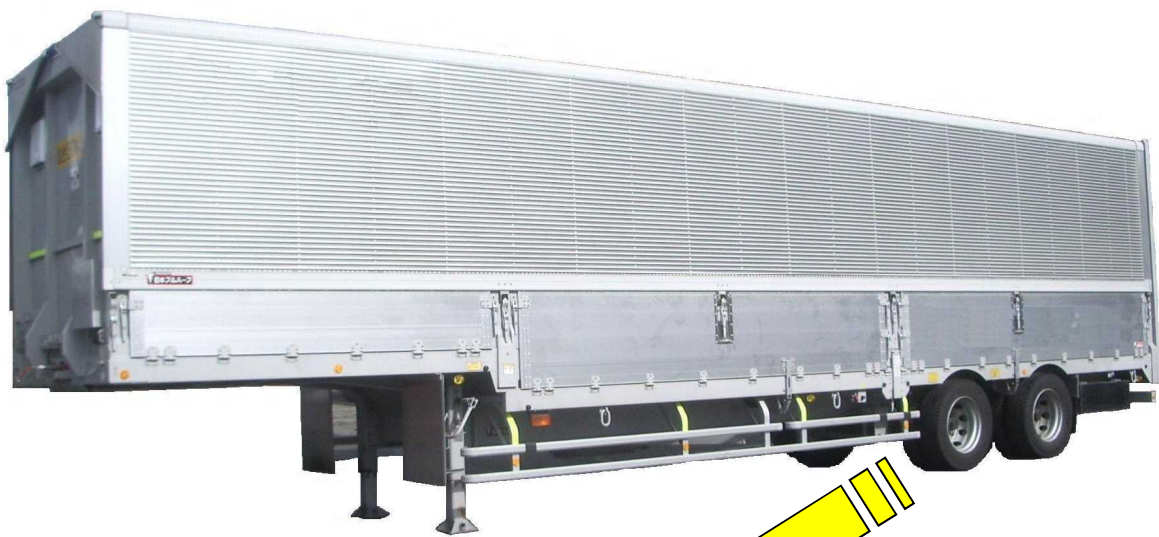
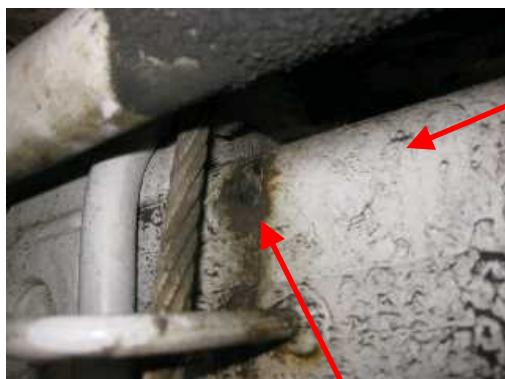
摩耗

後軸

トレーラの車軸において、エアサスペンションの伸び高さを制限する装置(キャッチストラップ)のワイヤー取付位置が不適切なため、ワイヤーと車軸が干渉するものがある。そのため、このままの状態で使用を続けると、車軸のワイヤー干渉部位に摩耗が発生し、車軸の堅牢性を損なうおそれがある。

全車両車軸を点検し、摩耗量が基準値を超えるものは新品に交換し、基準値内のものは、摩耗部に錆止め処理を行う。かつ、全てのキャッチストラップのワイヤーを取り外す。
