## 改善箇所説明図

代表車種：川崎 EDR-65J4（通称名：「65ZV-2」）

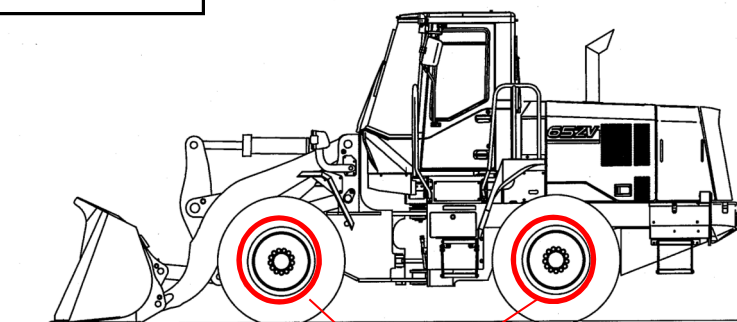
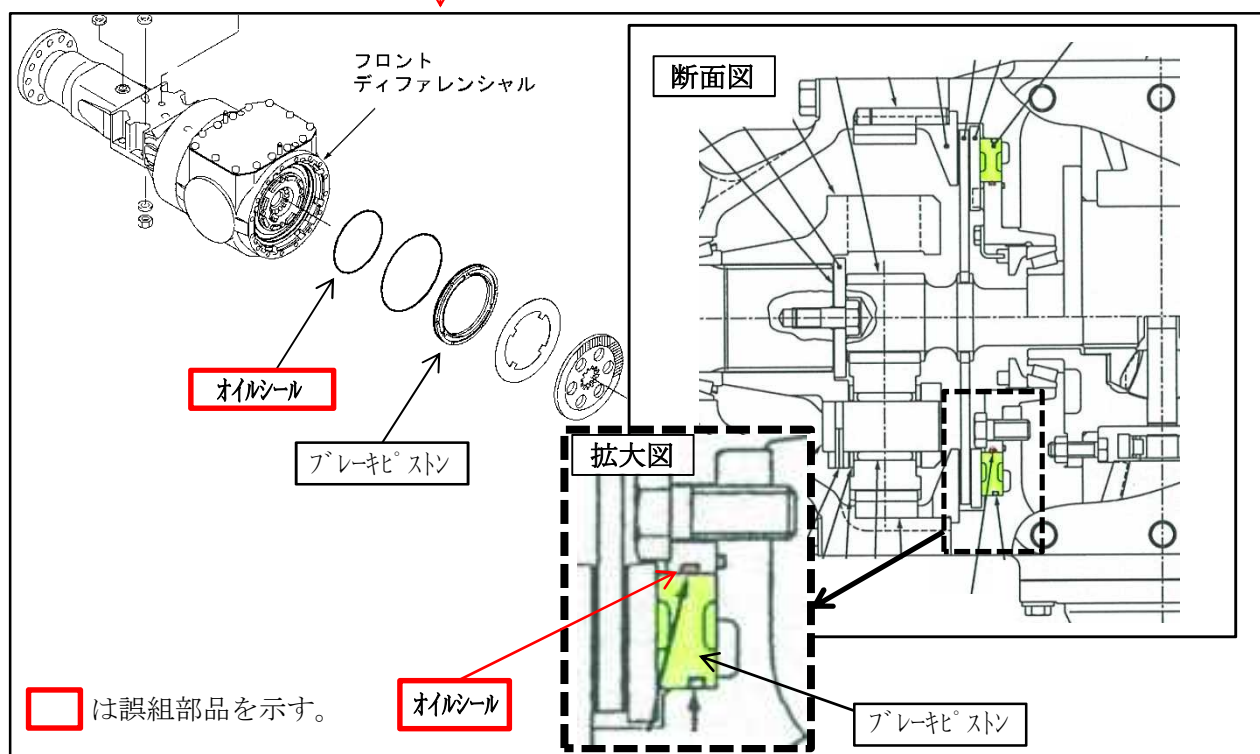
### 誤組部品箇所

制動装置のブレーキピストンにおいて、ピストン部に誤ったオイルシールを組み付けたため、シール性が不足しているものがある。そのため、ブレーキ液が漏れ、そのままの状態で使用を続けると、ブレーキ液が減少して警告灯が点灯し、最悪の場合、制動力が低下するおそれがある。

全車両、ブレーキピストン部のオイルシールを正規品に交換する。
