## 改善箇所説明図

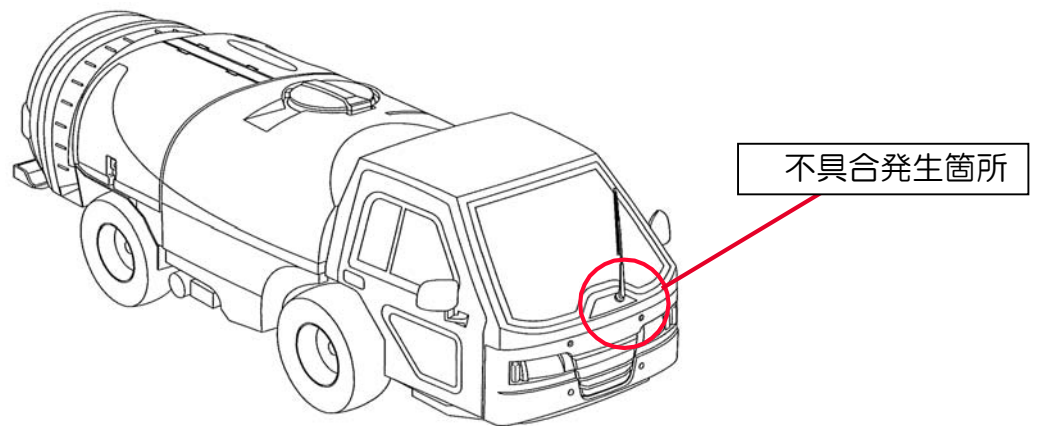
不具合発生箇所

フロントワイパーにおいて、ワイパーアームを駆動用ワイパーモーター軸に取り付けるナットの締め付けが不適切なためトルクが低いものがあり、ワイパー作動時にナットが緩むことがある。そのため、そのままの状態で使用を続けると、嵌合部（セレーション）にガタが生じて摩耗し、ワイパーモーター軸が空回りして、最悪の場合、ワイパーが作動しないおそれがある。

全車両、嵌合部（セレーション）を確認し、セレーションが摩耗しているものはワイパーアームまたはワイパーモーターを交換し、適正トルクで締め付ける。

ワイパーモーター軸に黄色ペイントを塗布する。
