# 改善箇所説明図

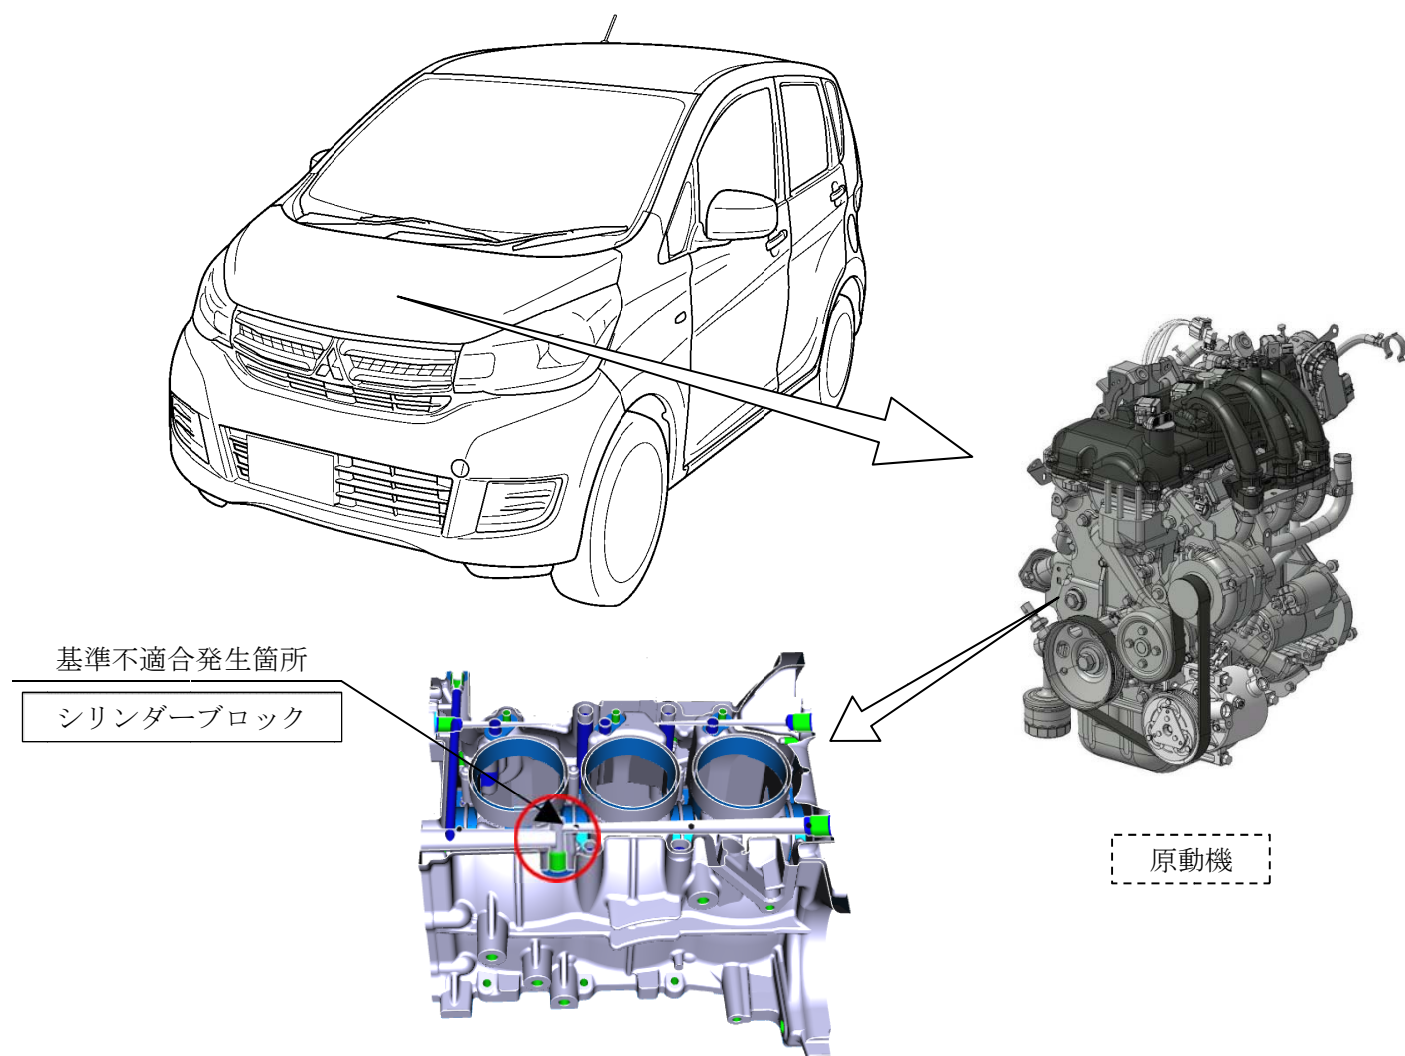
原動機のシリンダーブロックにおいて、鋳造型の中子がずれたまま鋳造されたため、オイル通路が完全に貫通していないものがある。そのため、オイル供給不足によりクランクシャフトのジャーナルメタルが焼き付き、異音が発生し、最悪の場合、原動機が焼き付くおそれがある。

全車両、シリンダーブロックの製造ロットを確認のうえ、該当するものは、オイル通路の貫通状態を確認し、未貫通または一部閉塞している場合は原動機を良品と交換する。
