## 改善箇所説明図

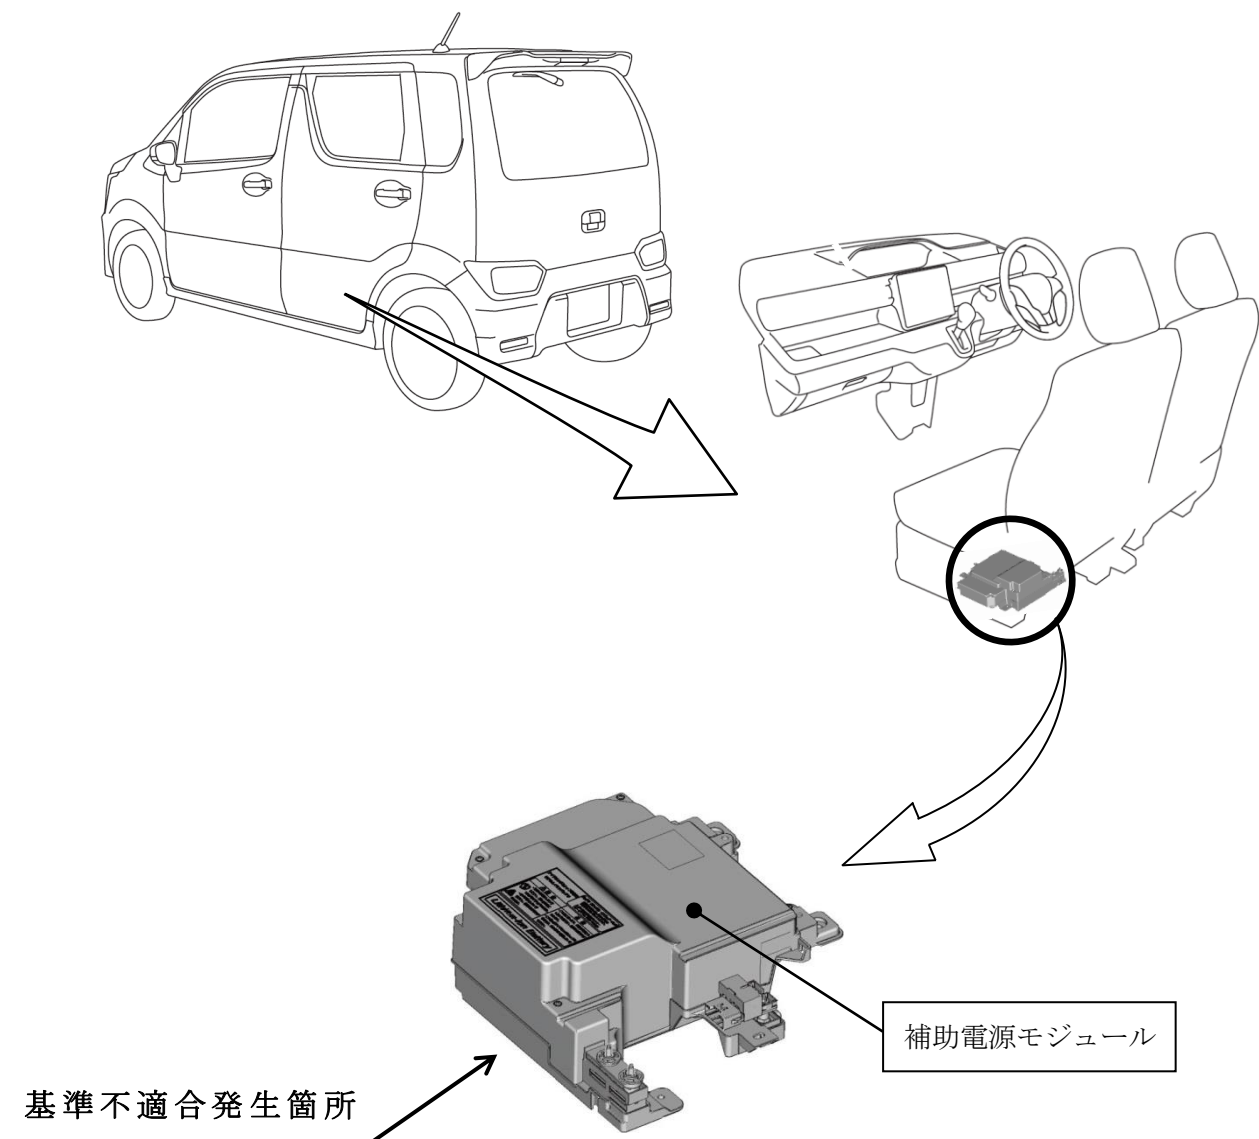
補助電源モジュールの制御プログラムが不適切なため、減速時アイドリングストップ状態から再加速に切り替わる過渡期に、スタータ機能付発電機に流れる大電流を過大と判断し、鉛バッテリーへの充電回路を遮断したままとする保護制御に入ることがある。このため、表示灯が点滅し、そのままの状態で使用を続けると、鉛バッテリーが放電し、最悪の場合、エンストやエンジン始動不能に至るおそれがある。

補助電源モジュールの制御プログラムを書き換える、または、補助電源モジュールを対策品に交換する。

識別：ID プレートに赤色のシールを貼付する。
