## 改善箇所説明図

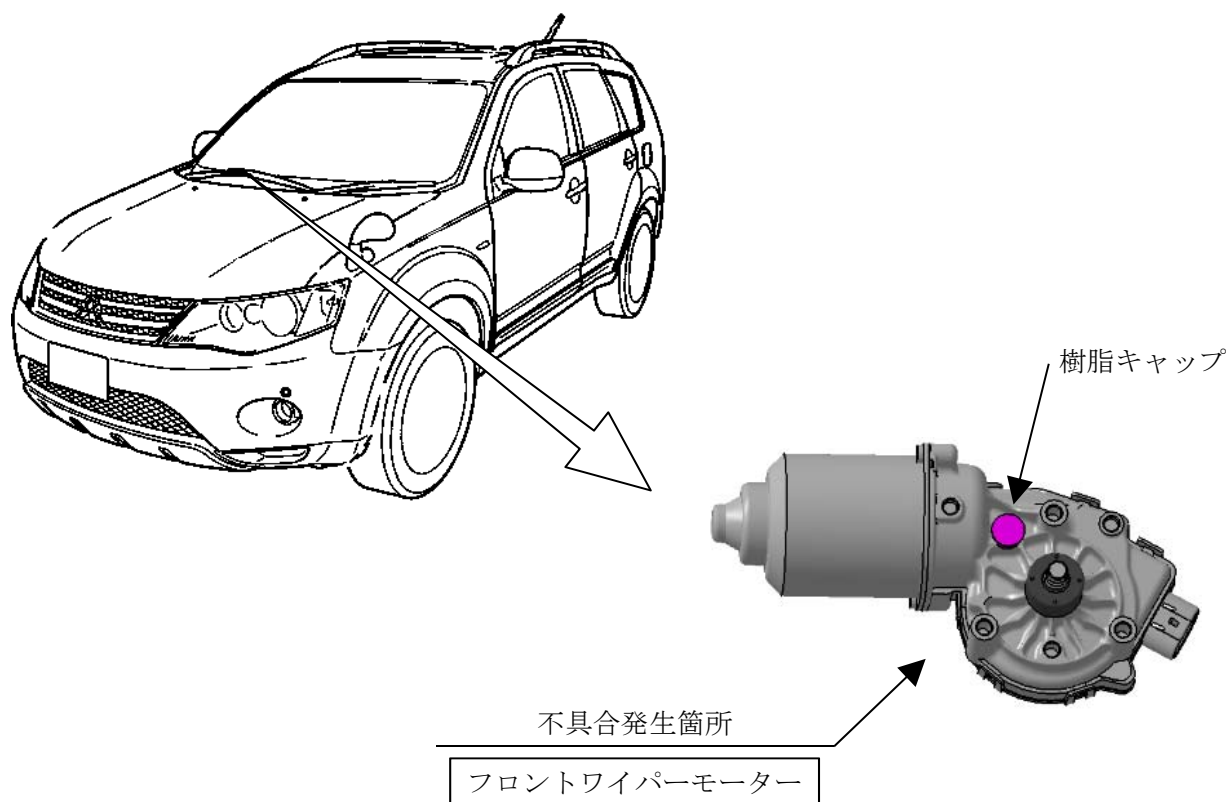
フロントワイパーモーターにおいて、フロントデッキ部の防水構造が不適切なため、フロントデッキガーニッシュとウインドシールドガラスの間から伝った水がモーター内部に浸入し、モーターの内部が腐食することがある。そのため、最悪の場合、ワイパーモーターが作動しなくなるおそれがある。

全車両、ワイパーモーターを対策品と交換する。

識別：フロントデッキパネルインシュレーター助手席側固定ボルト頭部に、白または黄色ペイントを塗布する。
