## 改善箇所説明図

### 基準不適合箇所

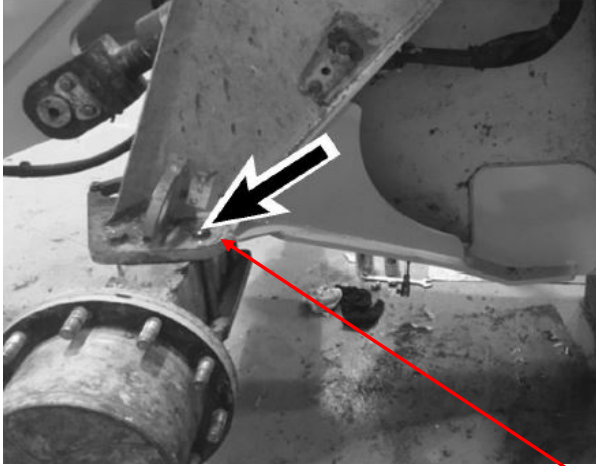
フロントアクスル固定ボルト(左右各4箇所)

ショベルローダのフロントアクスル及び推進軸ジョイントにおいて、固定ボルトの締め付け指示が不適切なため、締め付け力が不足しているものがある。そのため、そのままの状態で使用を続けると当該ボルトが緩み、最悪の場合、ボルトが外れてフロントアクスルもしくは推進軸が脱落し、走行不能となるおそれがある。

全車両、当該取り付けボルトを正規締め付け方法で締め付ける。  
なお、取り付けボルトに損傷が認められた場合は、新品と交換する。

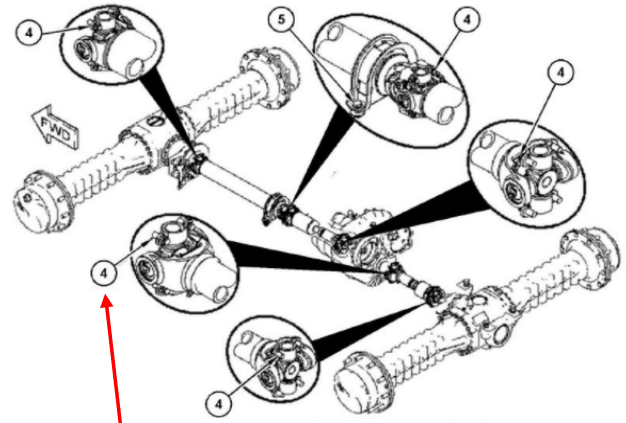
推進軸ジョイント固定ボルト(図中④部品5箇所)
