## 改善箇所説明図

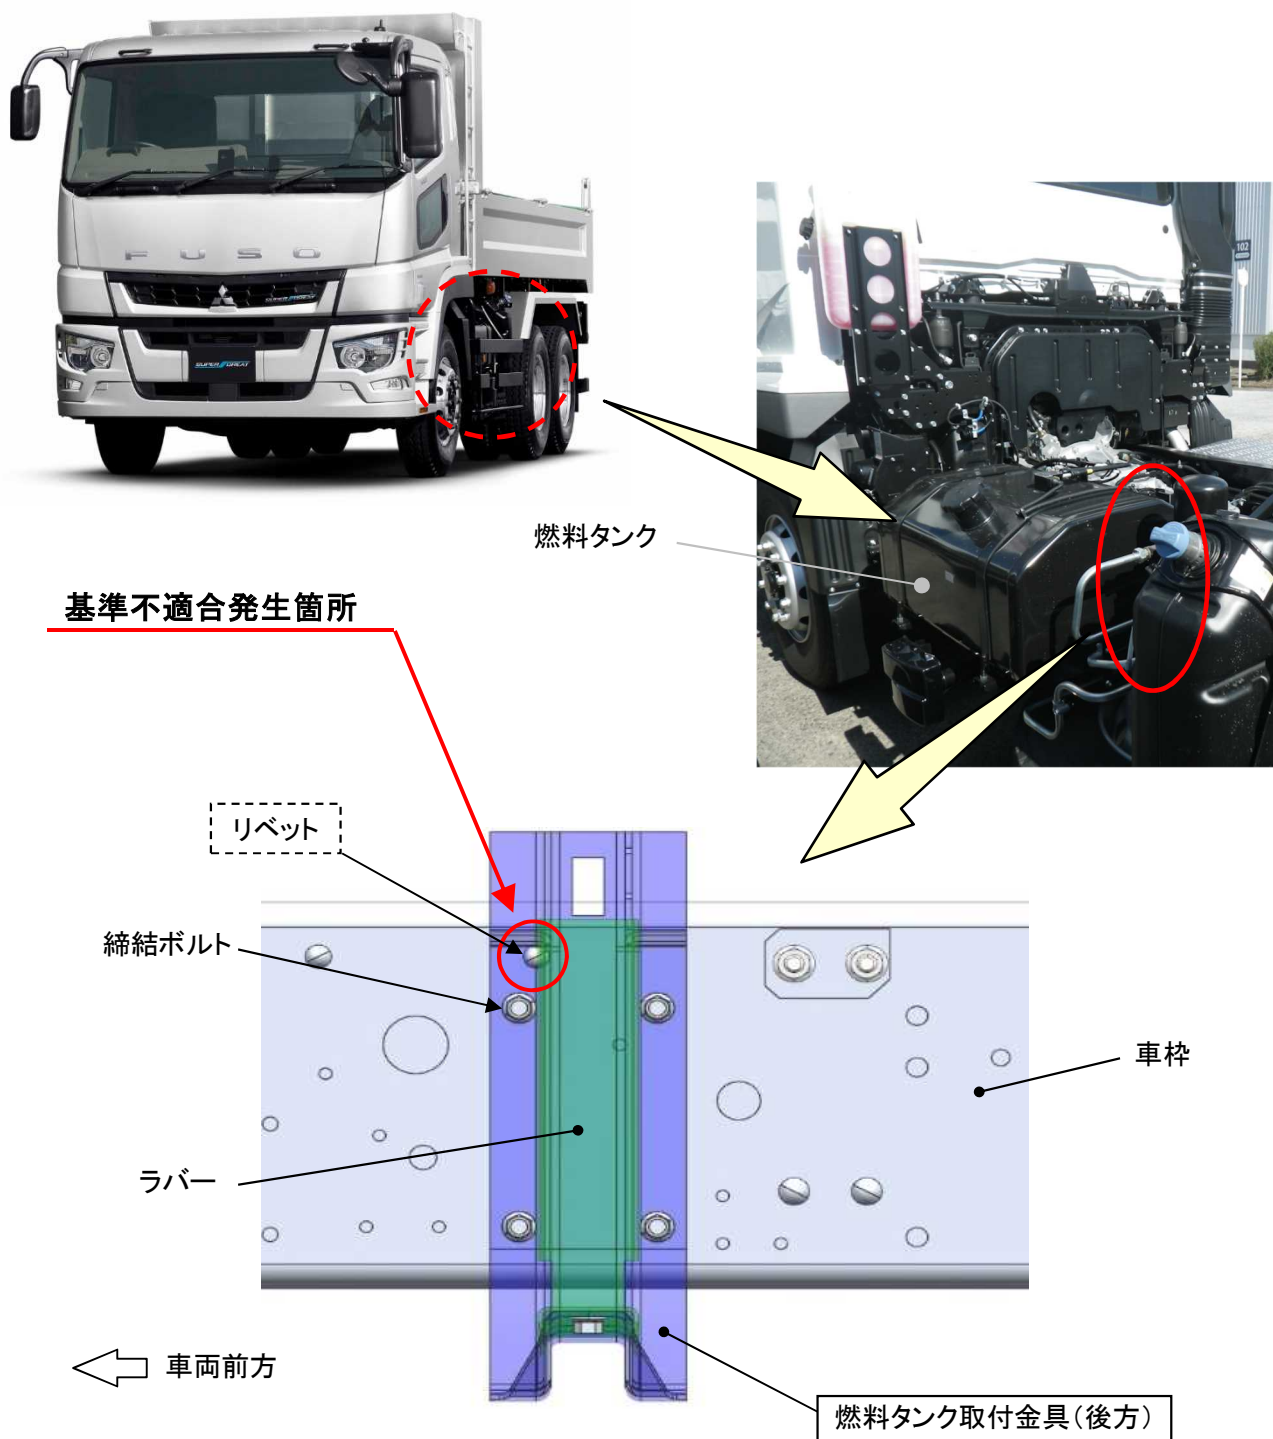
大型ダンプトラックにおいて、車両後方の燃料タンク取付金具が、車枠側面のリベットに干渉した状態で組み付けられたものがある。そのため、そのままの状態で使用を続けると、当該金具の締結ボルトが緩んで当該金具に亀裂が生じ、最悪の場合、燃料タンクや燃料配管が損傷して燃料が漏れるおそれがある。

車両後方の燃料タンク取付金具を新品に交換するとともに、干渉する車枠側面のリベットを取り除く。

注：□ は新品に交換する部品を、[ ] は取り除くリベットを示す。
