## 改善箇所説明図

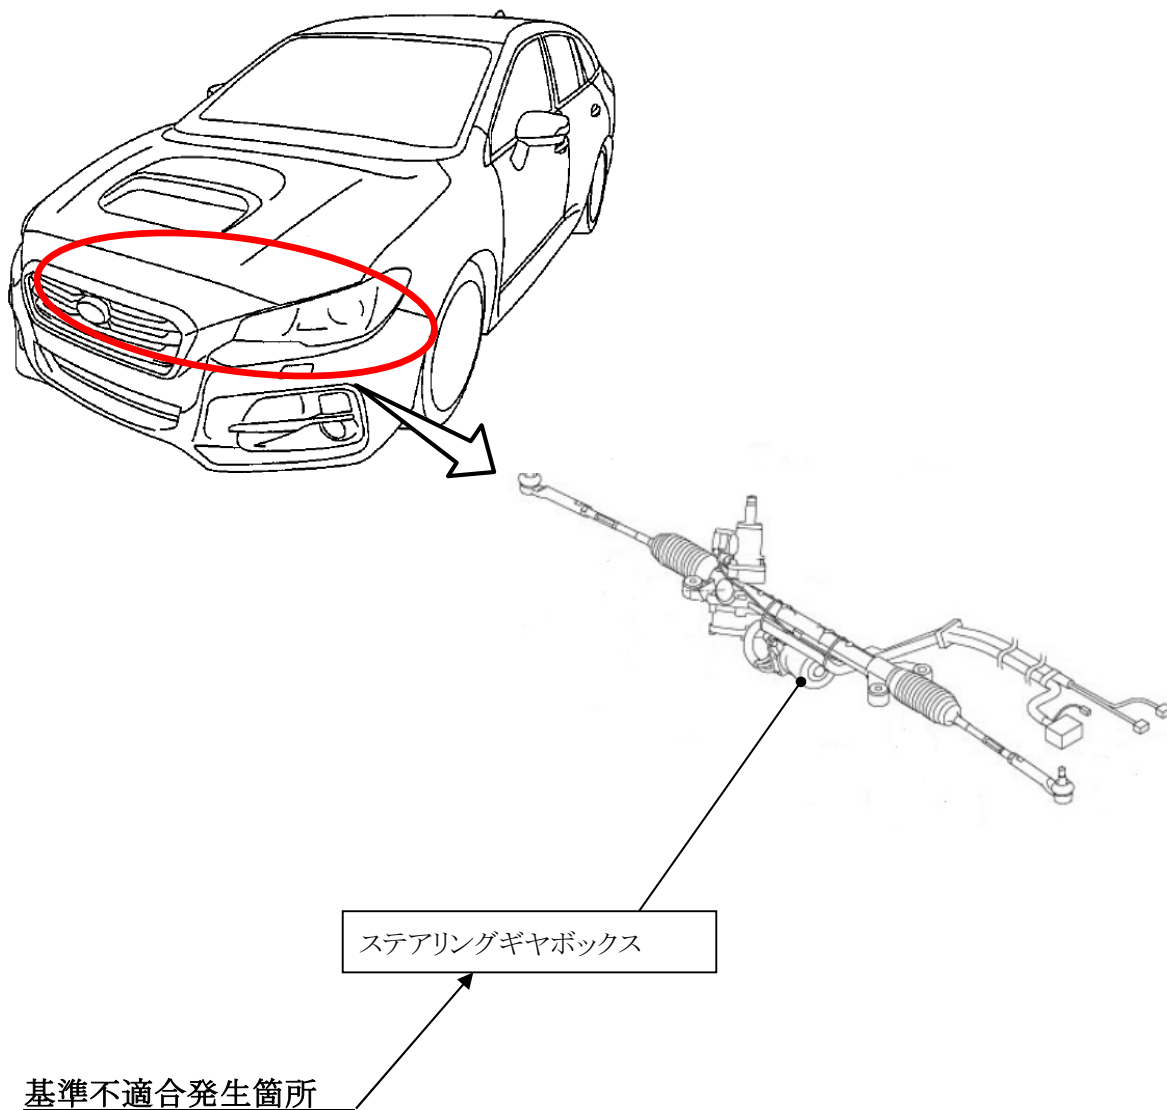
ステアリングギヤボックスにおいて、ラックギヤの製造が不適切なため、強度が不足しているものがある。そのため、使用過程において、損傷し、最悪の場合、ハンドル操作ができなくなるおそれがある。

全車両、ステアリングギヤボックスを点検し、該当するものはステアリングギヤボックスを良品に交換する。

打刻車台番号の1桁目上側に黄色ペイントを塗布する。
