## 改善箇所説明図

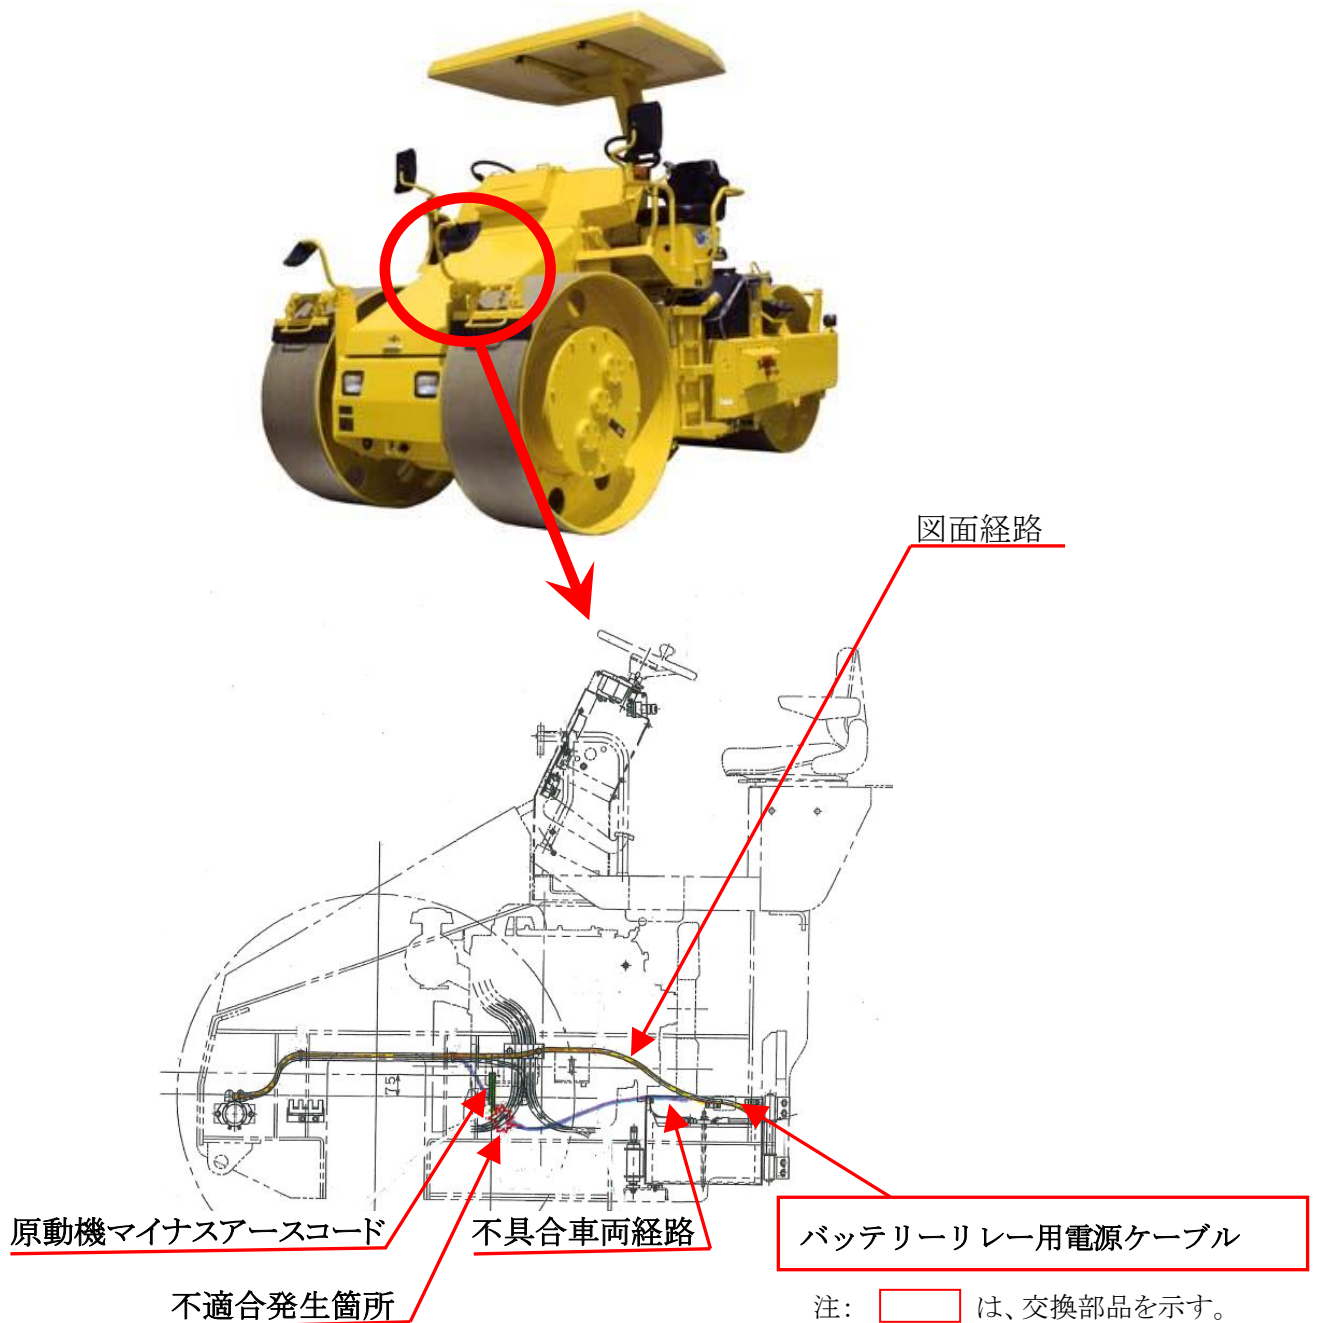
ロード・ローラの電気装置において、バッテリーリレー用電源ケーブルの配索が不適切なため、車両の振動により当該ケーブルが原動機マイナスアースコードと接触して摩耗することがある。そのため、そのままの状態で使用を続けると、バッテリーリレー用電源ケーブルと原動機マイナスアースコードの被覆が剥がれて短絡し、最悪の場合、原動機の停止又は再始動が困難となるおそれがある。

全車両、図面通りにバッテリーリレー用電源ケーブルを配索する。

なお、バッテリーリレー用電源ケーブルと原動機マイナスアースコードを点検し、摩耗している場合には、新品に交換する。
