## 改善箇所説明図

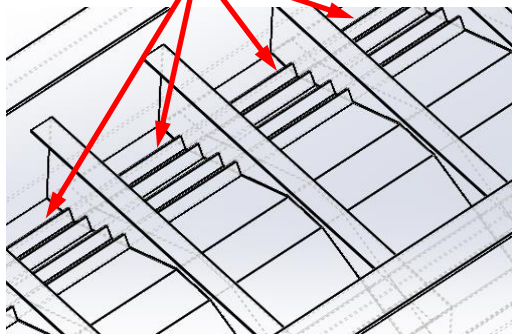
改善後

補強材

全車両、コイルポケット鋼板部に補強材を溶接により追加し、コイルポケット鋼板部の溶接を行い補修する。

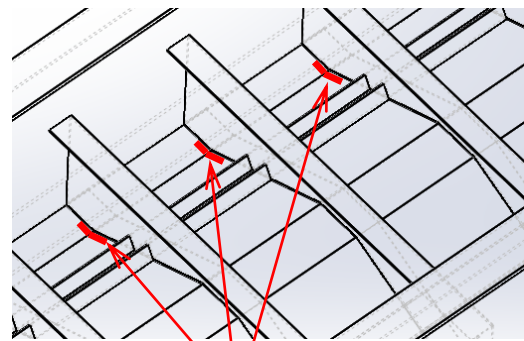
改善前

不具合箇所(亀裂部)

コイル運搬用セミトレーラにおいて、コイルポケット部(荷台)の強度が不足しているため、大径コイル積載時コイル積載時の応力で、コイルポケット鋼板部に亀裂が発生する。
