## 改善箇所説明図

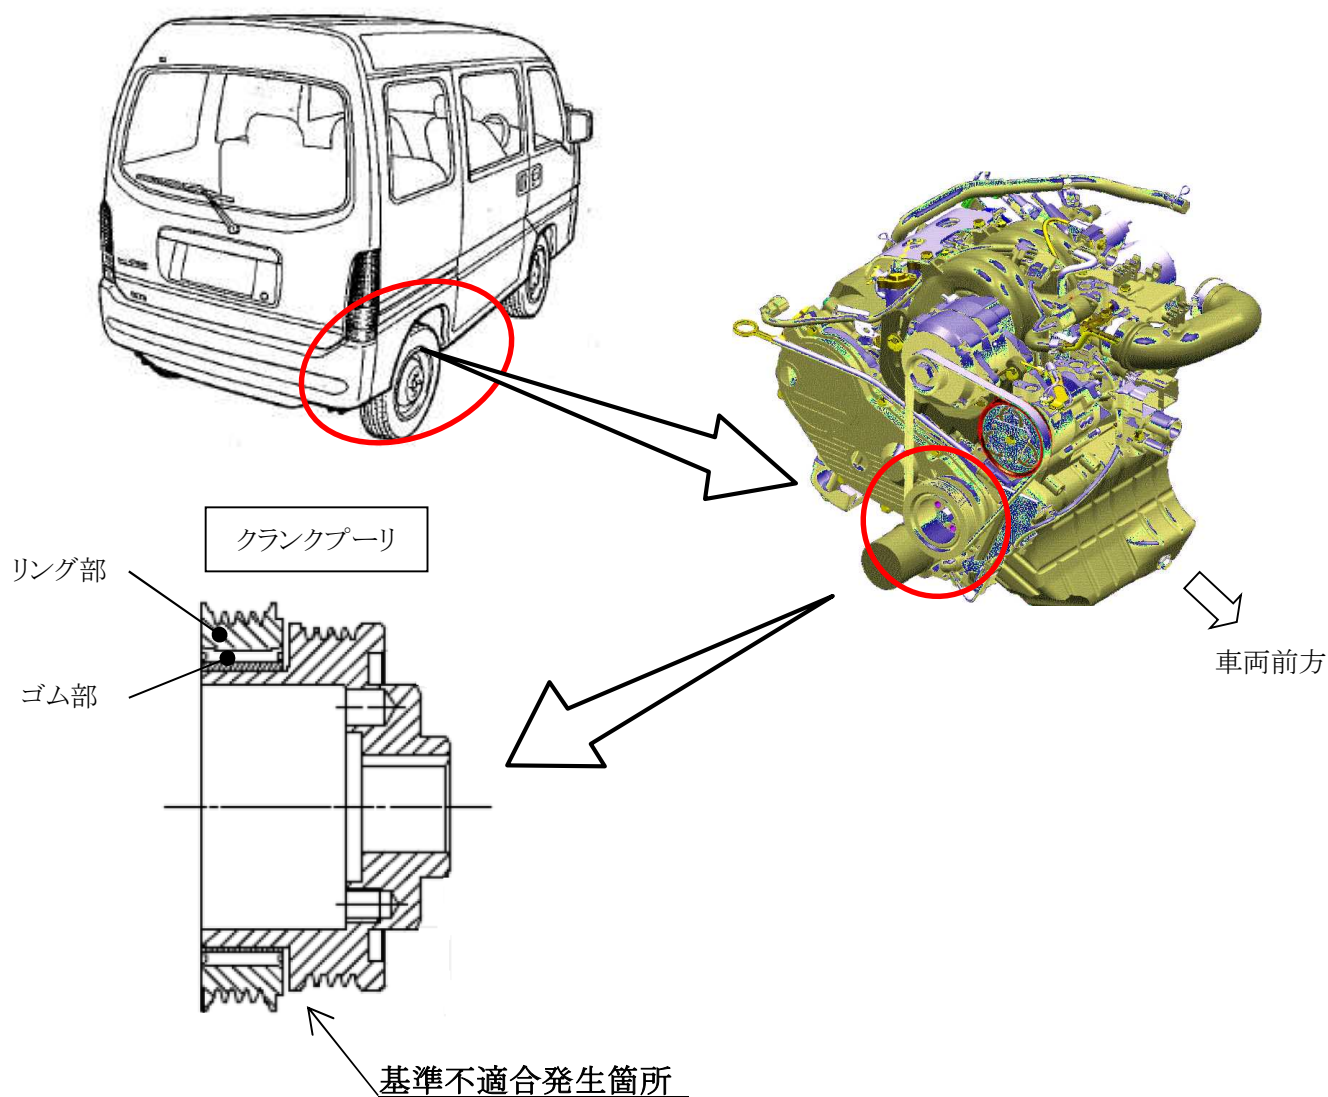
エンジンの防振ゴム付クランクプーリにおいて、構造が不適切なため、使用過程においてクランクプーリ本体と防振ゴム部の接着面が剥離するものがある。そのため、当該クランクプーリのリング部が空転又は外れ、発電機が作動しなくなり、エンジンが停止するおそれがある。また、最悪の場合、外れたリング部が他の交通への妨げになるおそれがある。

全車両クランクプーリを点検し、接着タイプのクランクプーリであれば対策品に交換する。

助手側フロントピラーのドアチェッカ取付け上部に黄色ペイントを塗布する。
