## 改善箇所説明図

### 糞尿車

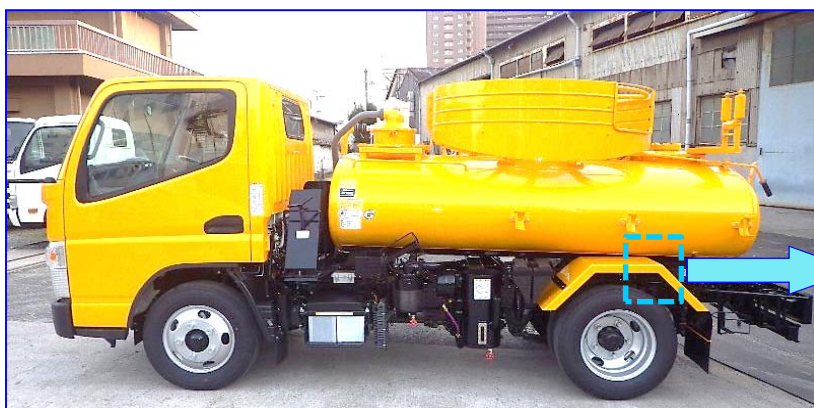
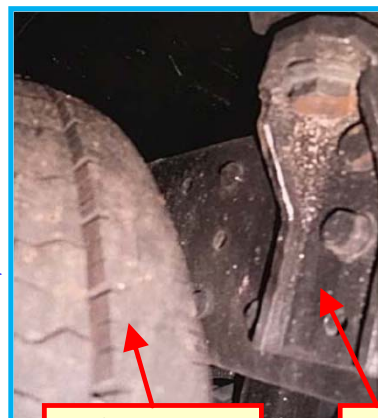
第3番対向ブラケット付近 拡大

糞尿車と塵芥車において、積車走行時に一方の後車輪のみが上昇して、車軸が地面と並行にならない状態や急激な旋回等により、糞尿車タンク及び塵芥車荷箱の第3番対向ブラケットと後輪タイヤが接触した場合、後輪タイヤが損傷するおそれがある。

後輪タイヤと接触する可能性のある対向ブラケット(糞尿車は左右の第3番、塵芥車は左第3番のみ)を移設する。また、タイヤに対向ブラケットとの接触痕が認められた場合はタイヤを交換する。  
移設後の対向ブラケット締結ボルトの頭は黄色ペイントでマークする。
