# 改善箇所説明図

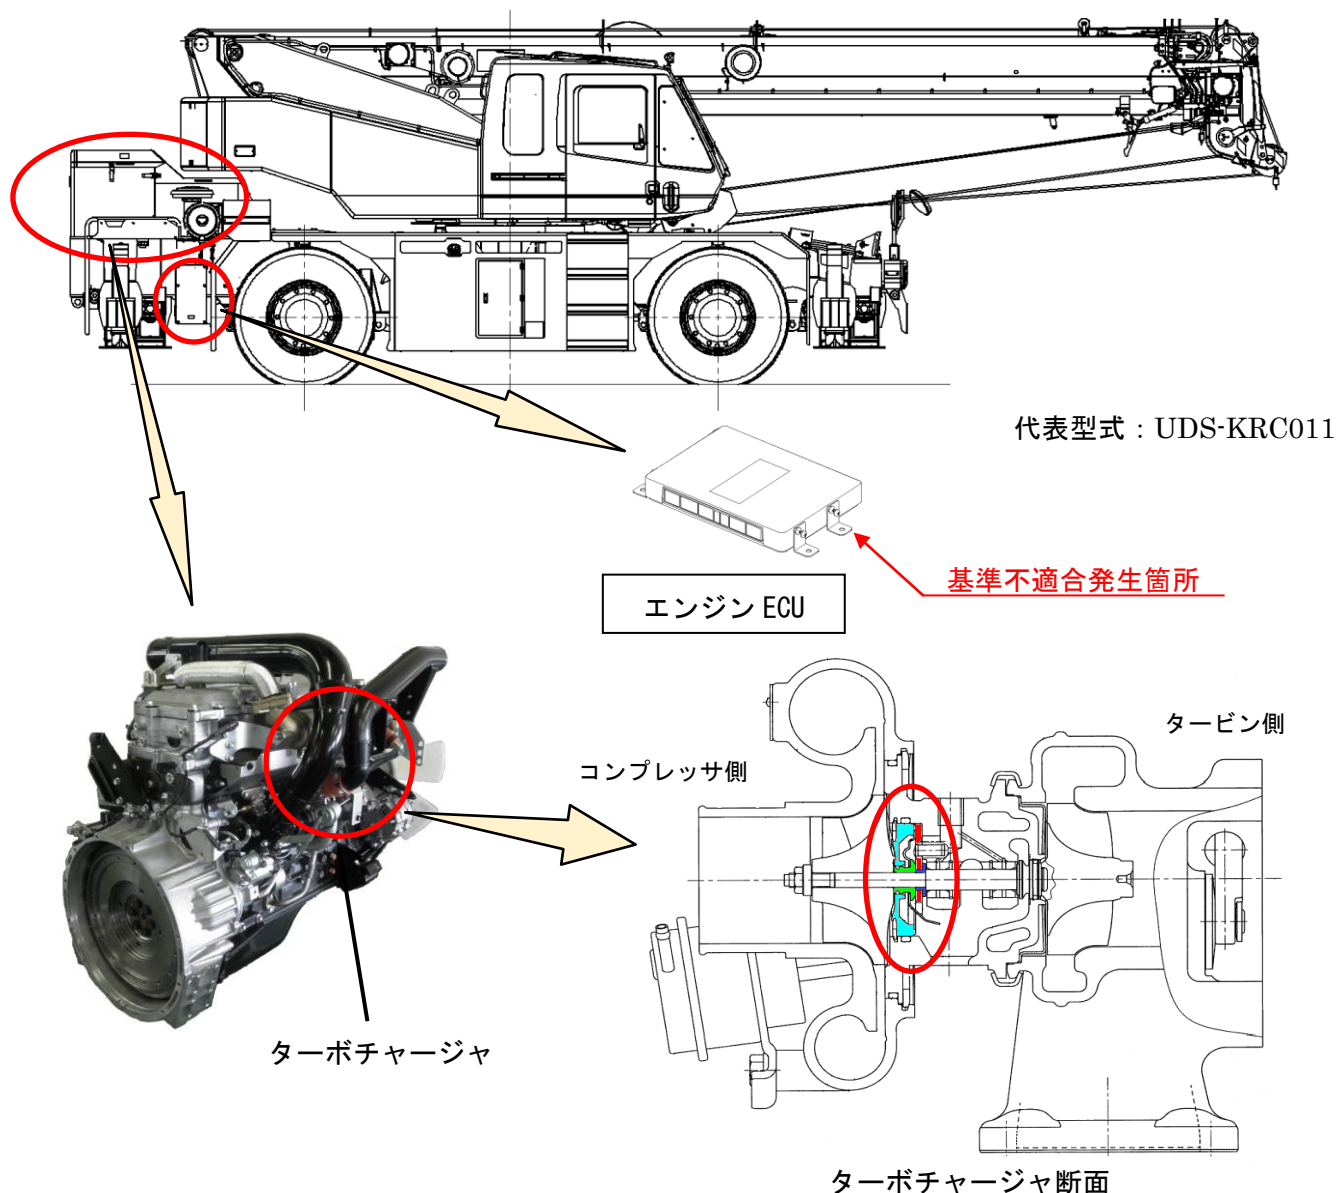
ホイール・クレーンの原動機において、エンジン制御のプログラムの設定が不適切なため、繰り返しエンジン高回転・高負荷域から減速操作を行うと、ターボチャージャのスラストベアリングに高い負荷が発生しスラストベアリングおよびスラストリングに摩耗を生じることがある。そのため、ターボチャージャのシャフトにガタつきが生じ、そのままの状態で使用を続けると、ターボチャージャのシールリングが損傷してエンジンオイルが漏れ出し、当該オイルがエンジン内部、排気系に入り込み、白煙、異音、エンジン回転数の上昇等の不具合が発生し、最悪の場合、エンジンが破損するおそれがある。

全車両、ECU のエンジン制御プログラムを対策プログラムに変更する、又は ECU を対策品と交換する。また、インタークーラ及びターボチャージャ内部にエンジンオイルの漏れが確認された場合は、エンジン、吸気系、排気系の装置を点検し、損傷部品の交換を行う。

識別：作業完了車には、所定の位置に白色マーキングを施す。

白色マーキング位置：  
コントローラ上面（銘板横）
