## 改善箇所説明図

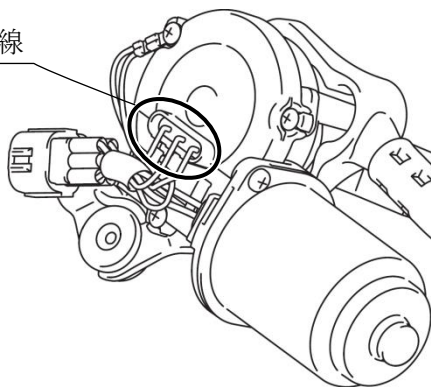
### 【モーター改善前】

フロントワイパーにおいて、モーターの防水構造が不適切なため、外部からの水がモーター内部に浸入し、モーター内部の部品が腐食することがある。そのため、そのまま使用を続けると腐食が進行し、最悪の場合、ワイパーが作動しなくなるおそれがある。

全車両、ワイパーモーターを対策品と交換する。
