## 改善箇所説明図

### 基準不適合発生箇所

電動パワーステアリング  
コントローラ

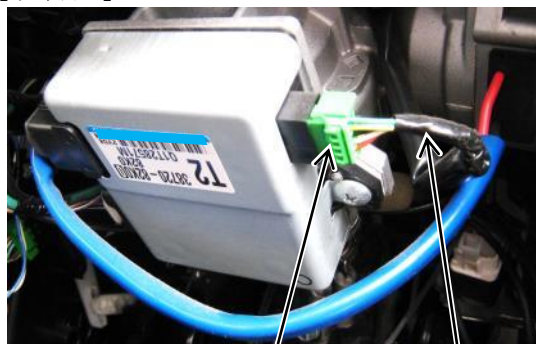
#### 【改善前】

電動パワーステアリングのコントローラに接続される電気配線(a)の固定方法が不適切なため、走行時の車両振動等によりコントローラと電気配線のコネクタ部(b)の端子が摩耗して絶縁物が生成され、導通不良に至ることがある。そのため、警告灯が点灯するとともにパワーステアリングのアシスト機能が停止し、ステアリングの操作力が増大するおそれがある。

全車両、電動パワーステアリングコントローラを新品に交換するとともに、ブラケットを追加して、電気配線をクランプでブラケットに固定する。
