## 改善箇所説明図

### 基準不適合発生箇所

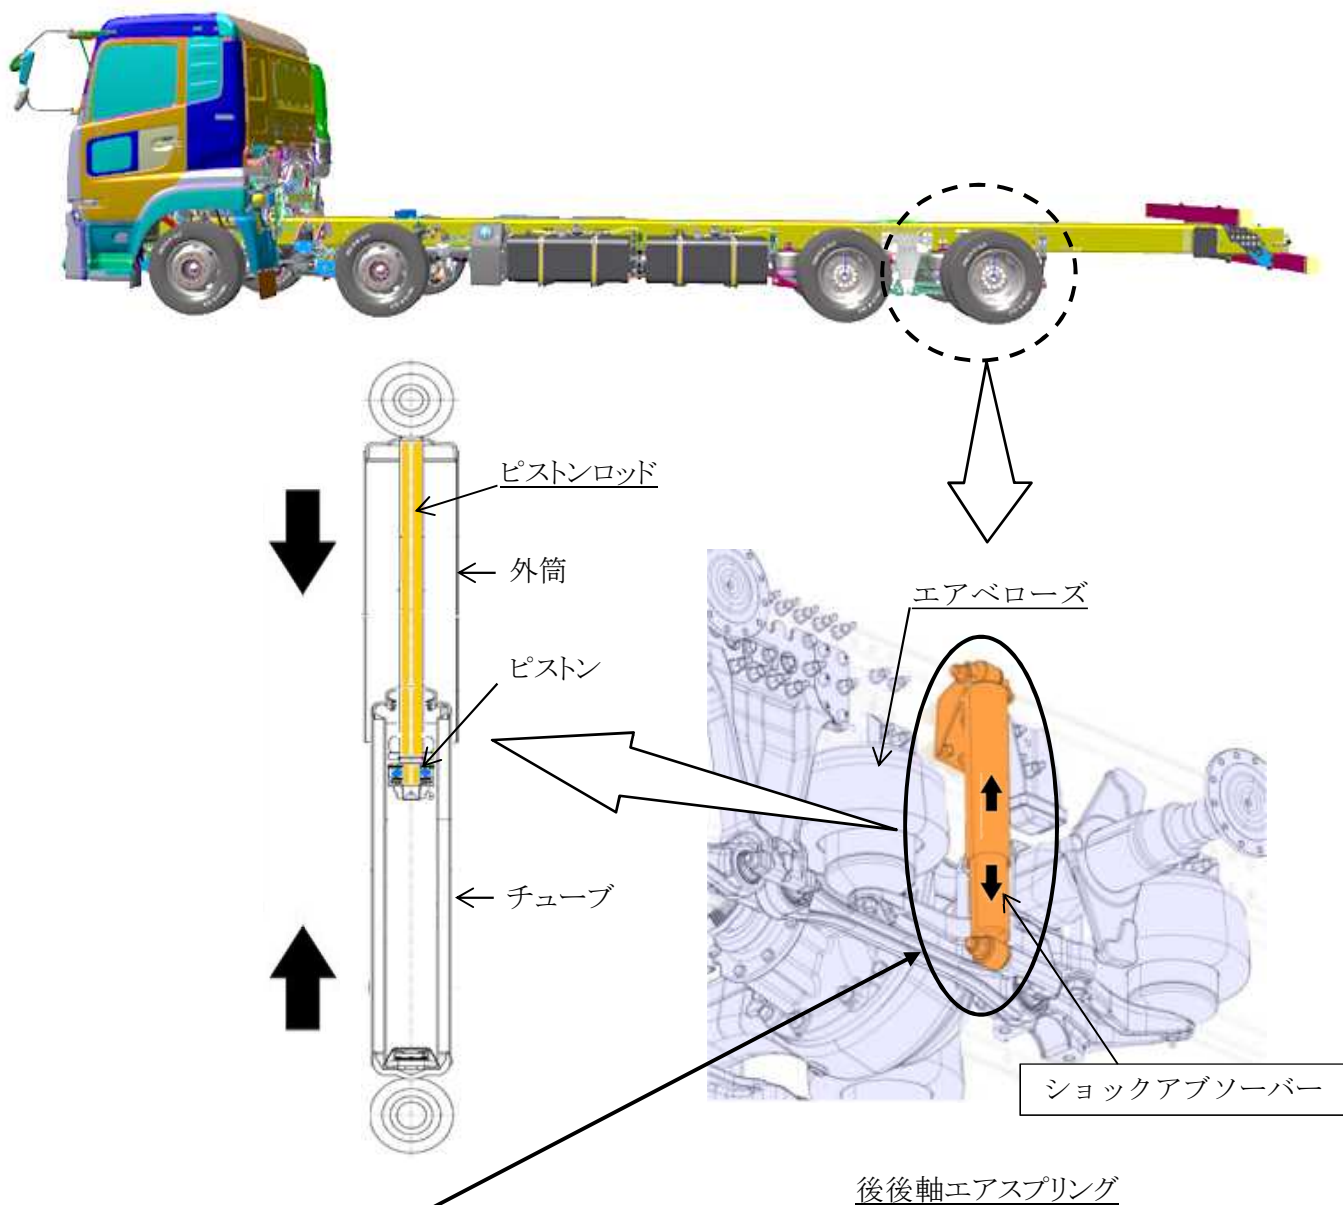
大型トラックの後2軸エアサスペンション仕様において、車高調整装置の最大車高設定値が不適切なため、荷役作業時等で最大車高まで上昇させた場合に、後後軸のショックアブソーバーが最大可動範囲を超え、その後車高を下降した際に内部部品が変形してスムーズに下降しなくなることがある。そのため、そのままの状態で使用を続けると、当該ショックアブソーバーのピストンロッドが折損して、エアスプリングと干渉しエア漏れを起こす、もしくはタイヤと干渉してバーストし、最悪の場合、発熱により発火するおそれがある。

全車両、車高調整装置のプログラムを変更するとともに、ショックアブソーバーを点検し、損傷がある場合は新品に交換する。

識別： ショックアブソーバーに黄色のペイントを塗布する。
