## 改善箇所説明図

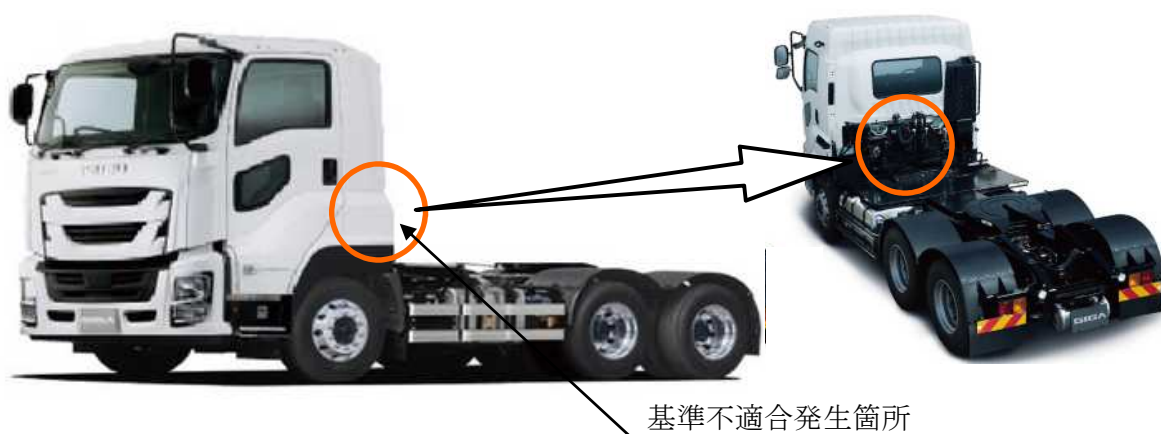
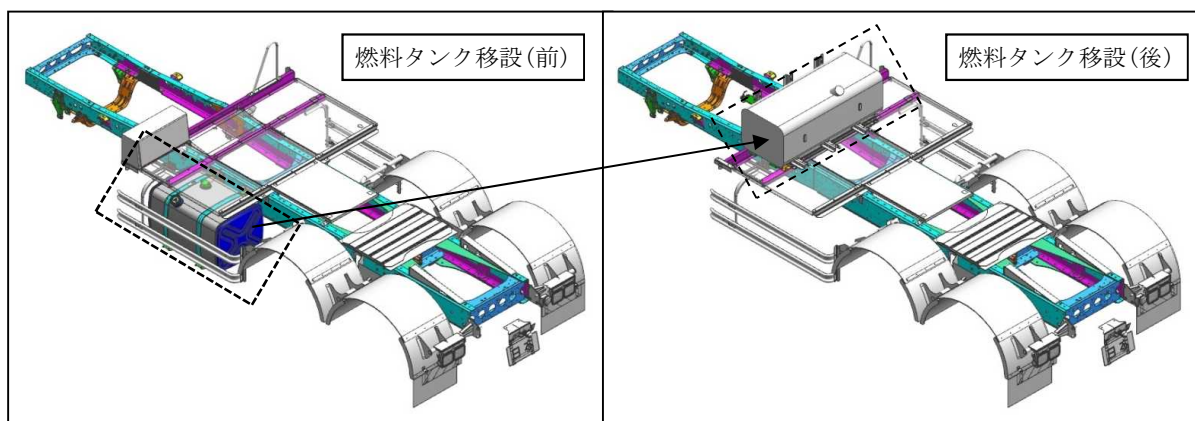
大型トラックの燃料タンクをキャブ後方に移設した車両において、燃料タンクを固定するブラケットの強度が不足しているため、当該ブラケットに亀裂が入ることがある。そのため、そのまま使用を続けると亀裂が進行し、最悪の場合、燃料タンクが脱落するおそれがある。

改善の内容： 全車両、固定ブラケットとベース材を対策品に交換する。  
また、燃料タンクと固定バンドも新品に交換する。
