## 改善箇所説明図

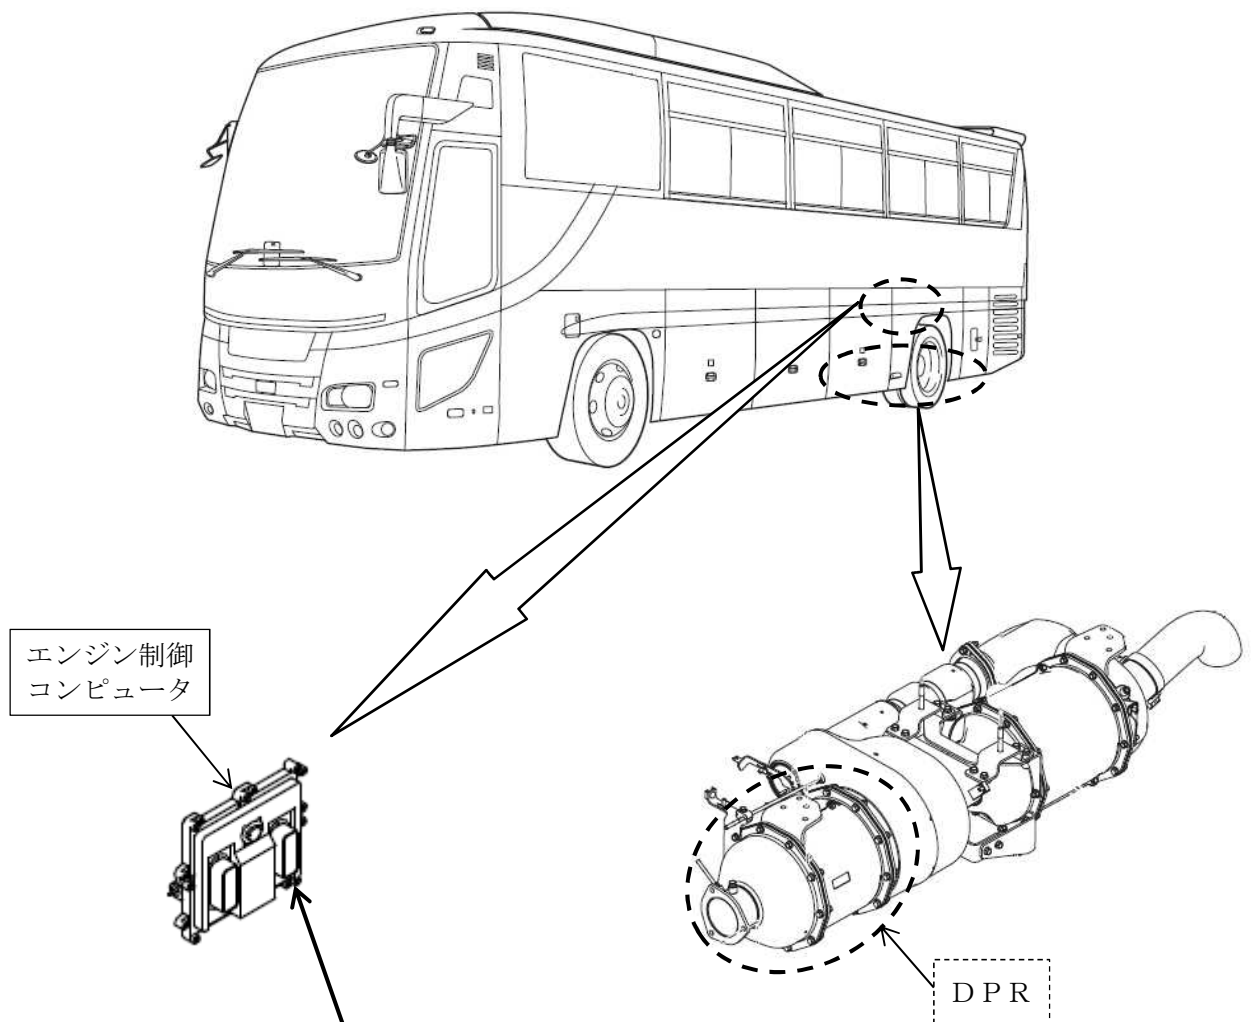
### 基準不適合発生箇所

大型バスにおいて、エンジン制御コンピュータのプログラムが不適切なため、加速時に一酸化炭素の排出量が保安基準の基準値を超える。さらに、黒煙排出量が増加することがあり、そのため、DPR（ディーゼル微粒子除去装置）にPM（粒子状物質）が詰まりエンジン警告灯が点灯し、DPRが損傷するおそれがある。

全車両、エンジン制御コンピュータのプログラムを書き換えるとともに、DPR（ディーゼル微粒子除去装置）を点検し、損傷している場合は新品に交換する。

識別：改善済車両にはネームプレートに白色ペイントを塗布する。
