## 改善箇所説明図

### 基準不適合発生箇所

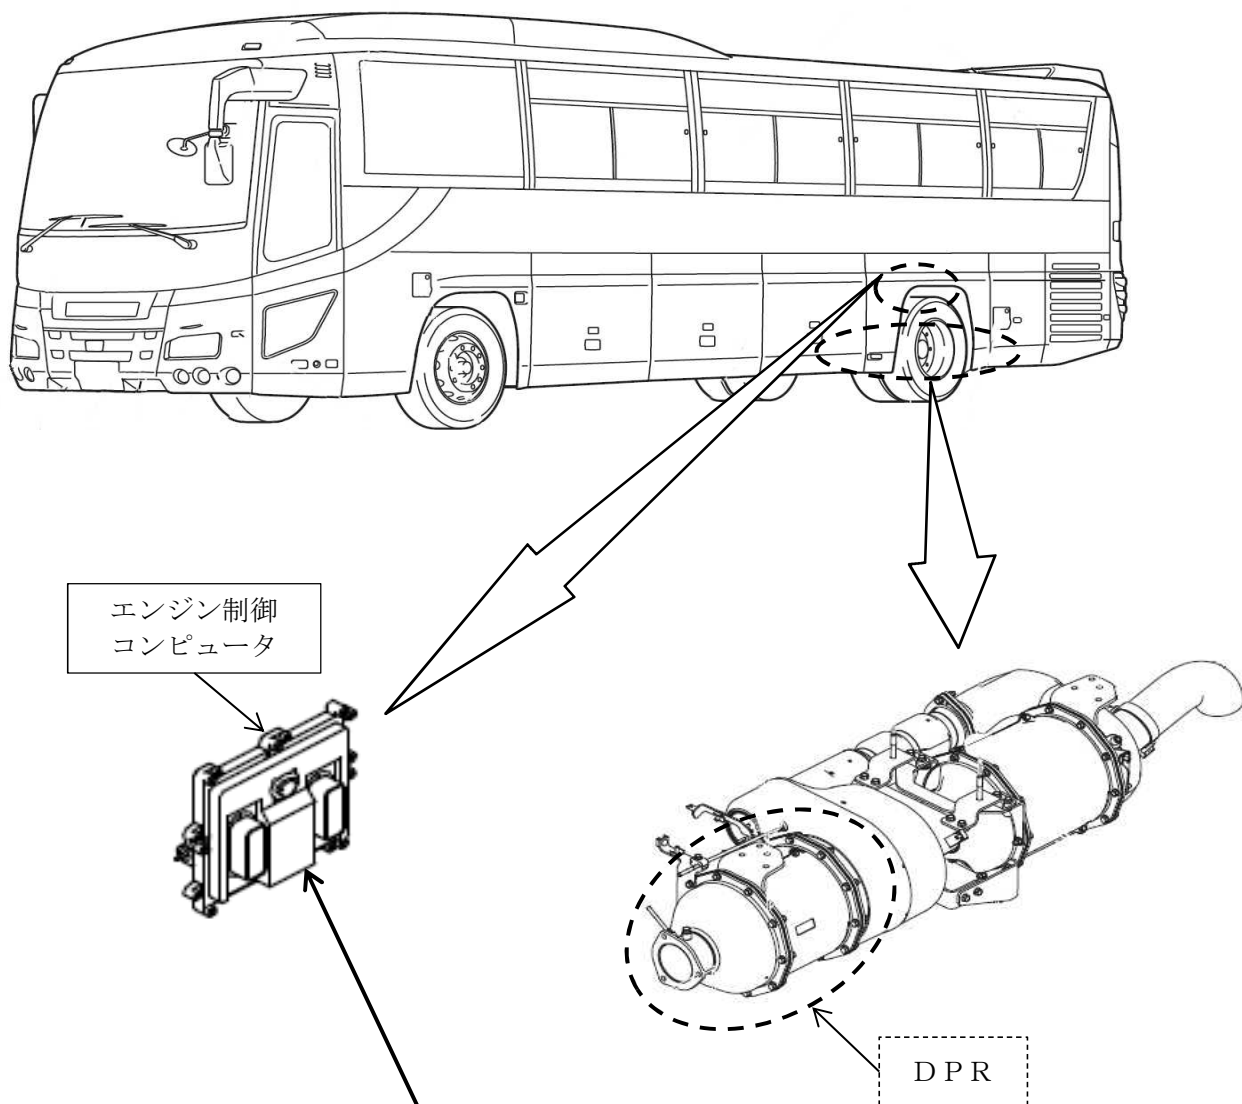
大型バスにおいて、エンジン制御コンピュータのプログラムが不適切なため、加速時に一酸化炭素の排出量が保安基準の基準値を超える。さらに、黒煙排出量が増加することがあり、そのため、DPR（ディーゼル微粒子除去装置）にPM（粒子状物質）が詰まりエンジン警告灯が点灯し、DPRが損傷するおそれがある。

全車両、エンジン制御コンピュータのプログラムを書き換えるとともに、DPR（ディーゼル微粒子除去装置）を点検し、損傷している場合は新品に交換する。

識別：改善済車両にはネームプレートに白色ペイントを塗布する。
