## 改善箇所説明図

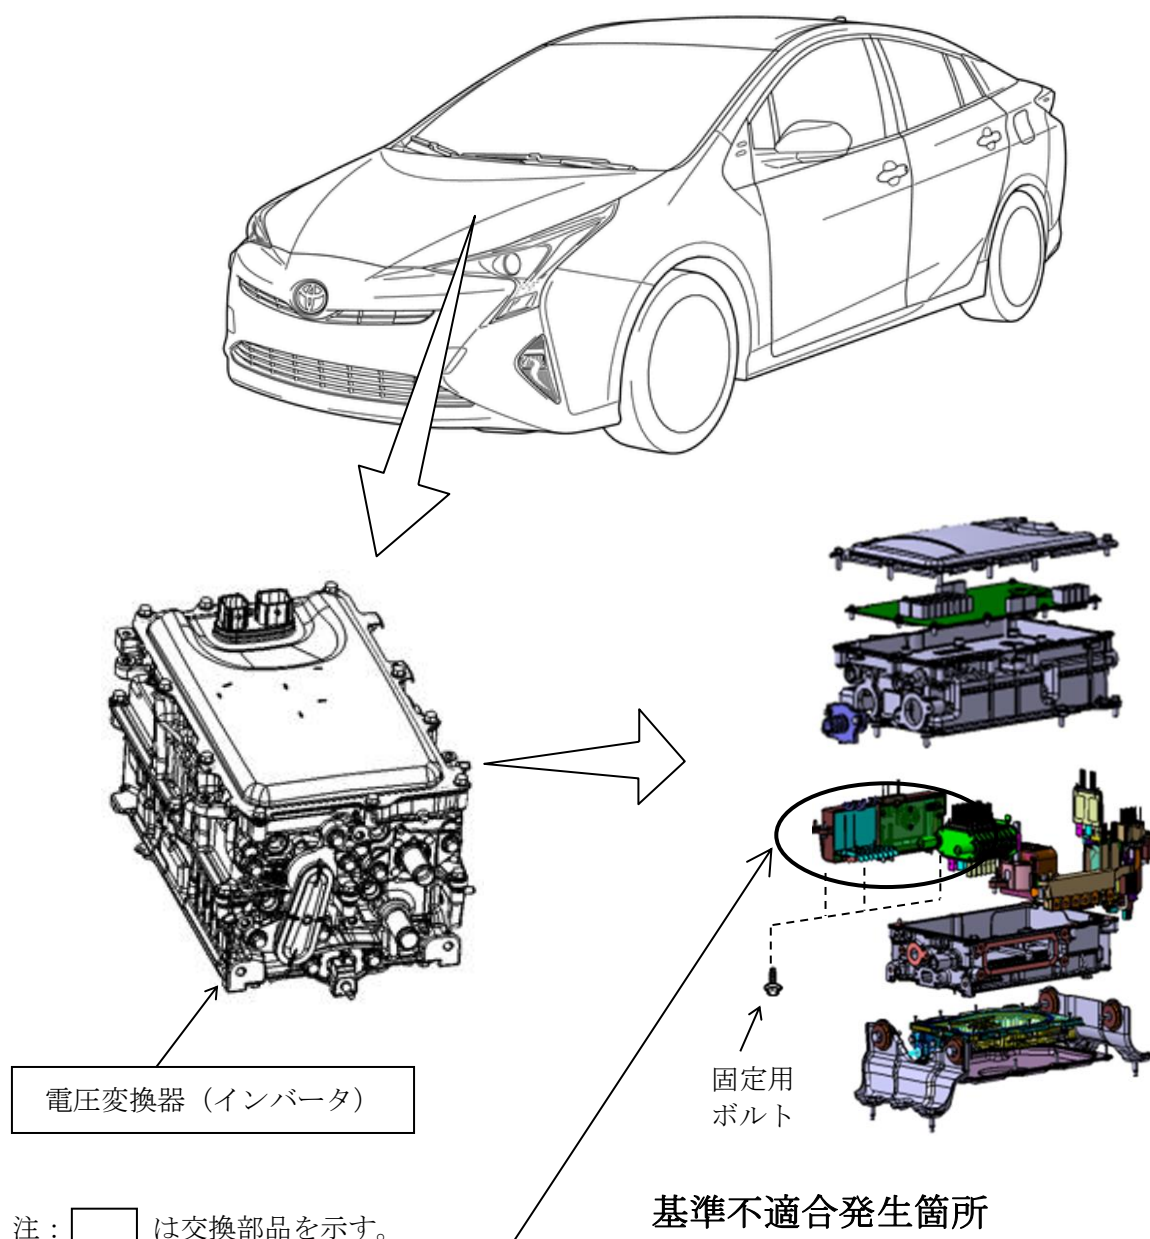
ハイブリッドシステムの電圧変換器（インバータ）において、製造工程での異常処置が不適切なため、コンデンサが電圧変換器本体にボルト締結されず、端子のみで支持されているものがある。そのため、走行振動により端子が折損して警告灯が点灯し、最悪の場合、走行不能となるおそれがある。

全車両、電圧変換器を良品と交換する。

識別：改善済車両には車台番号打刻のハイフン位置下部に黄色ペイントを塗布する。
