## 改善箇所説明図

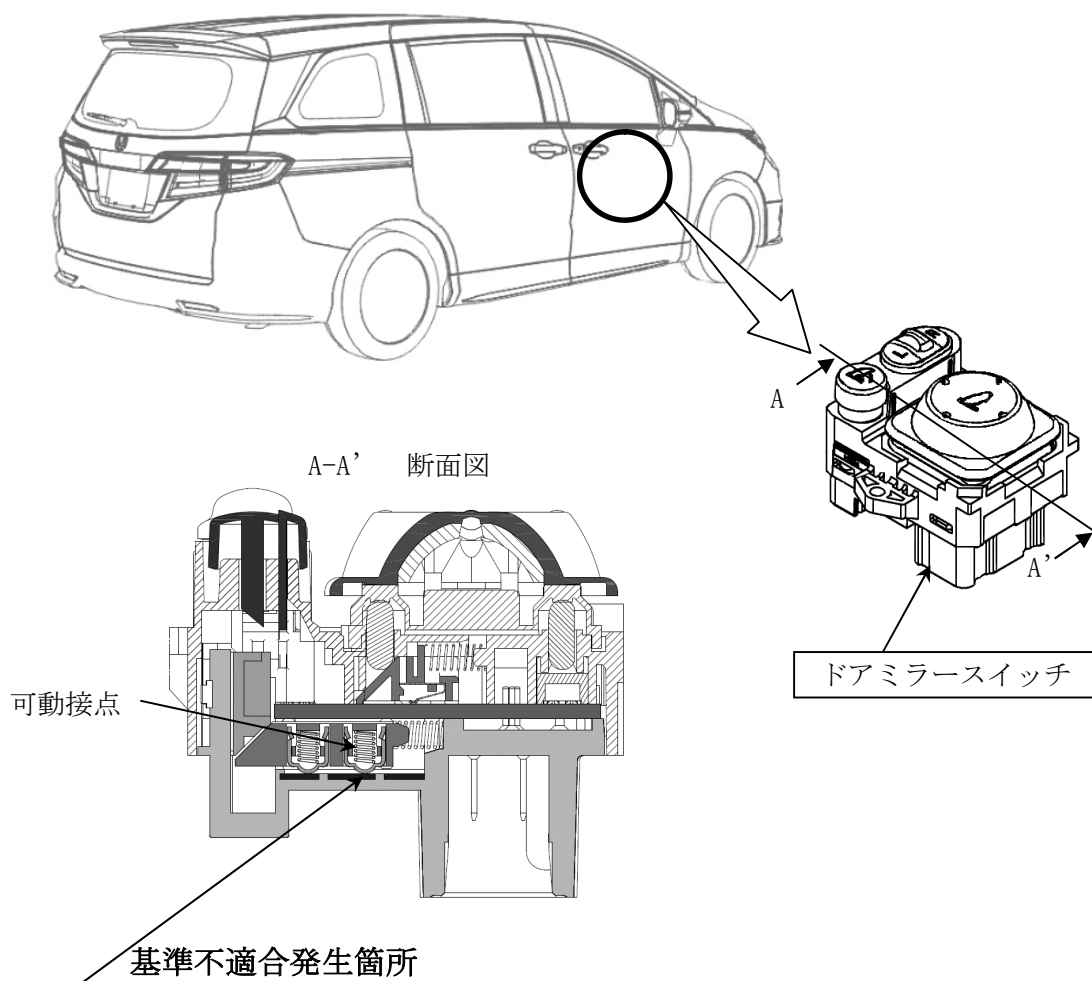
ドアミラーにおいて、ミラースイッチ内部の可動接点の表面処理が不適切なため、当該スイッチ操作時に可動接点が摩耗し、摩耗粉が生じることがある。そのため、そのままの状態で使用を続けると、摩耗粉が堆積して酸化し接触抵抗が増大することで、走行中または停車中にドアミラーが格納するおそれがある。

全車両、ドアミラースイッチを対策品と交換する。

識別：助手席側ドア下側ヒンジ上側ボルト頭部に黄色ペイントを塗布する。
