## 改善箇所説明図

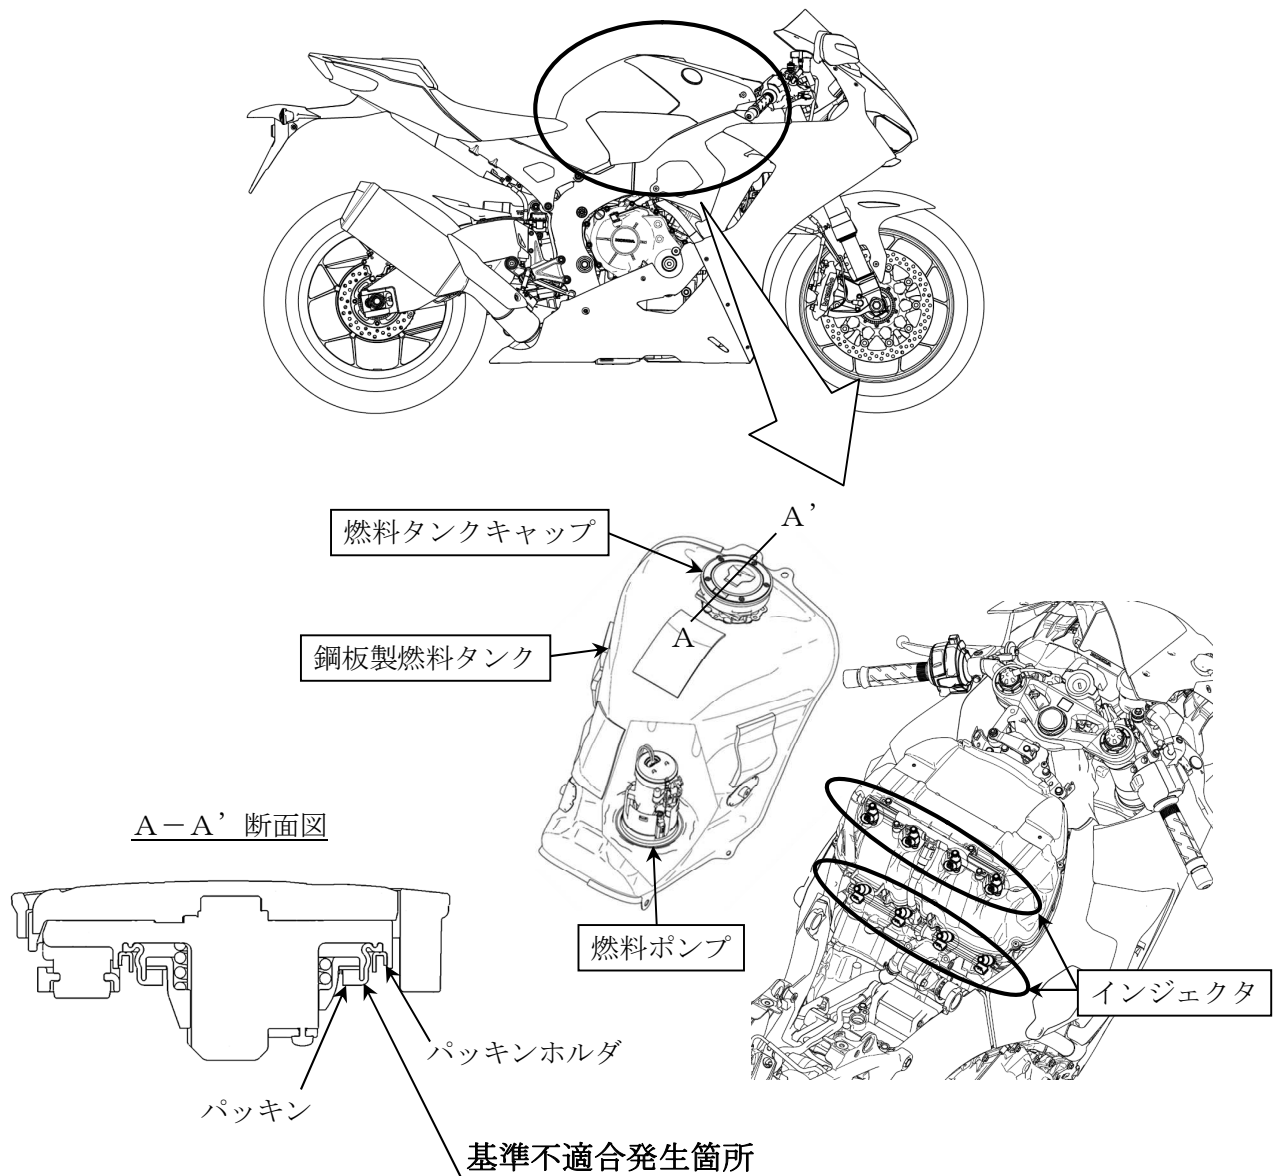
燃料タンクにおいて、燃料タンクキャップのシール性評価及び当該キャップに組付けられたパッキンホルダの寸法が不適切なため、パッキンが燃料で変形すると、キャップを閉めた際にパッキンがずれ、シール性が不足することがある。そのため、燃料が多い状態で急減速をすると、燃料がパッキンのシール部から漏れ、ドレンチューブより排出されるおそれがある。また、洗車時に水がシール部からタンク内に浸入すると、エンジン不調やタンク底部が錆び、そのままの状態で使用を続けると錆が進行し、最悪の場合、燃料が漏れるおそれがある。

全車両、燃料タンクキャップを対策品と交換するとともに、当該キャップのシール状態を点検し、タンク内への水浸入を確認する。水が浸入している場合、鋼板製燃料タンク装着車両は、燃料タンク、燃料ポンプ、インジェクタを新品に交換し、チタン製燃料タンク装着車両は、燃料ポンプ、インジェクタを新品に交換する。
