# 改善箇所説明図

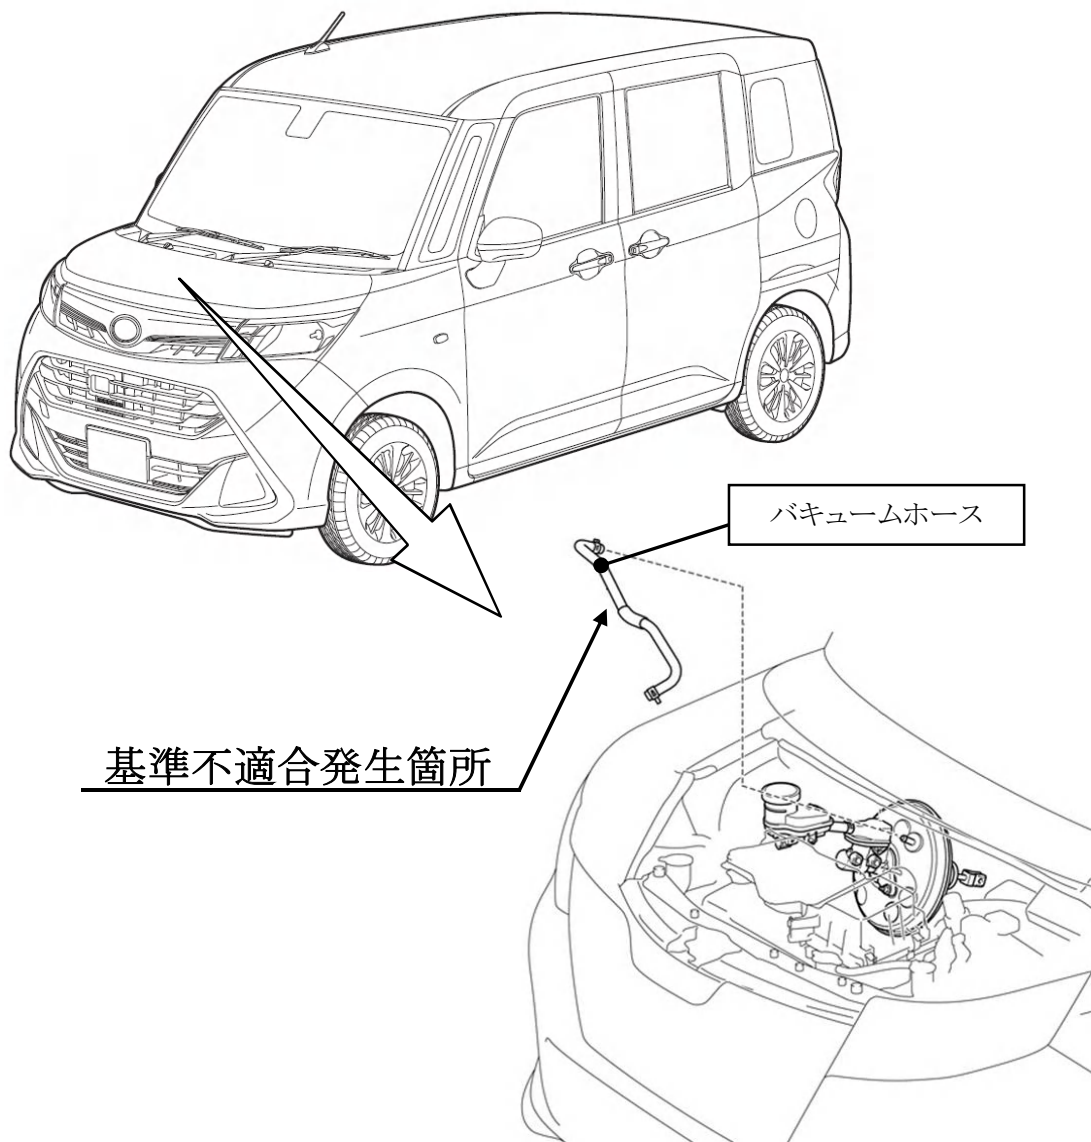
注:  は交換部品を示す。

制動倍力装置のバキュームホースにおいて、組付け作業が不適切なため、ホース内面に異物が付着しているものがある。そのため、そのままの状態で使用を続けると、当該ホースに挿入されているチェックバルブが固着して負圧が十分に供給されず、ブレーキペダルの操作力が増大するおそれがある。

全車両、バキュームホースを新品と交換する。

車室内車台番号打刻の車両右側に黄色ペイントを塗布する。
