# 改善箇所説明図

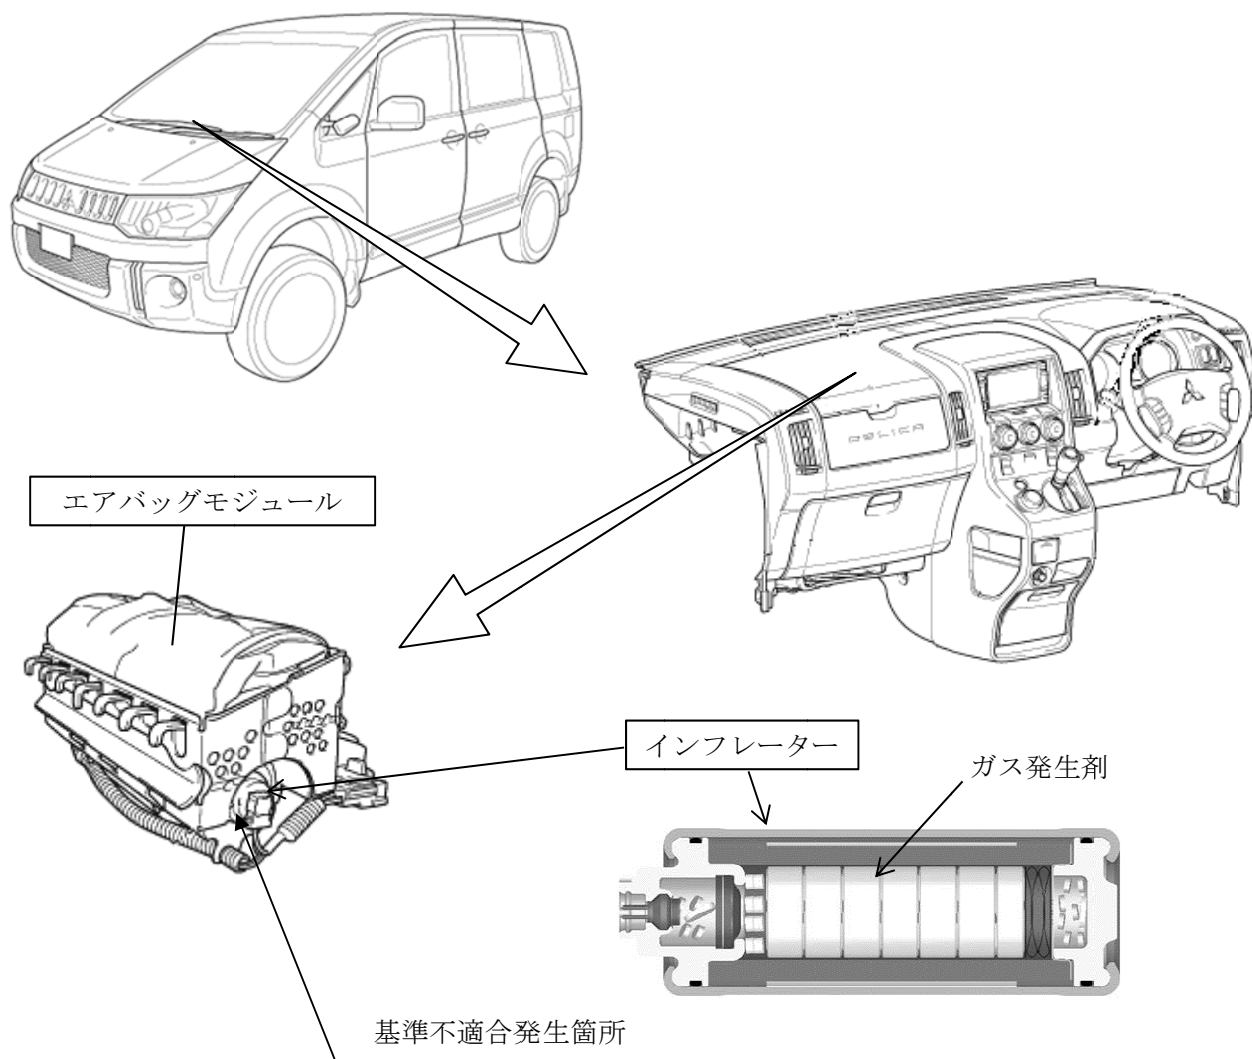
助手席用エアバッグのインフレーター(膨張装置)において、ガス発生剤の吸湿防止が不適切なため、温度および湿度変化の繰り返しによりガス発生剤が劣化することがある。このため、エアバッグ展開時にインフレーター容器が破損するおそれがある。

注：図中の  内は、交換する部品を示す。

全車両、エアバッグインフレーターまたはエアバッグモジュールを対策品と交換する。
