## 改善箇所説明図

消防用自動車の電気装置において、電気回路内に組み込まれているヒューズブルリンクの接続端子のかしめが不適切なため、抵抗値が大きくなり端子部が発熱することがある。そのため、そのままの状態で使用を続けると、端子のかしめが異常発熱して溶損し、電気回路が絶たれ、最悪の場合、走行不能となるおそれがある。

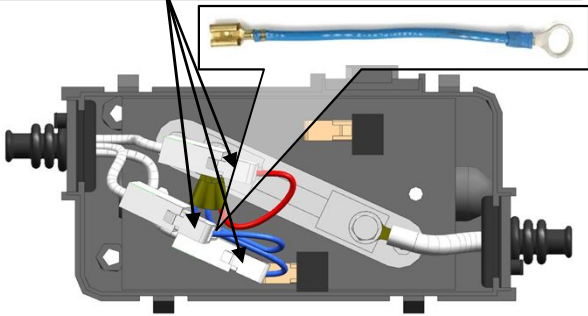
| 改善前 | 改善後 |
|---|---|
| ヒューズブルリンクの端子部のかしめ部が不適切なため、かしめ部が異常発熱し、溶損する。 | 端子部にはんだを追加することでかしめ部の発熱を抑え、耐久性をアップする。 |
