## 改善箇所説明図

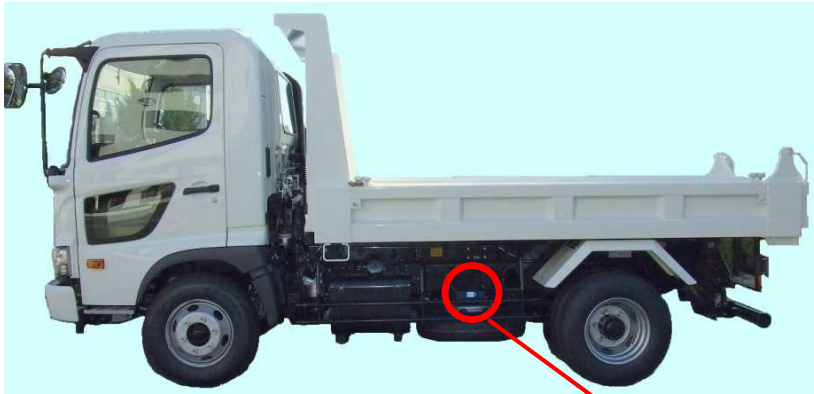
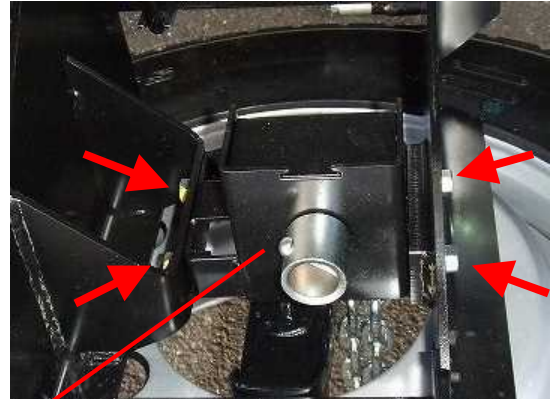
### ①スペアタイヤキャリア（STC） 巻き上げ機固定用ボルトの締付けトルク確認

スペアタイヤキャリア 巻き上げ機（矢印4箇所が締付けボルト）

- ①中型ダンプ車のスペアタイヤキャリアにおいて、巻き上げ機固定用ボルトの取付けが不適切なため、締付けトルクが不足し、軸力が低下しているものがある。そのため、そのままの状態で使用を続けると、走行時の振動等によりボルトが緩み、巻き上げ機及びスペアタイヤ（以下、「巻き上げ機等」という。）が傾き、最悪の場合、ボルトが外れ、巻き上げ機等が脱落し、他の交通の妨げとなるおそれがある。
- ②中型ダンプ車のシャシフレーム及びサブフレームを締結する対向ブラケット固定用ボルト及びナットにおいて、製造が不適切なため、誤品が取り付けられている。

- ①全車両、巻き上げ機固定用ボルトの締付けトルクを点検し、トルクが不足しているものは規定トルクで締付ける。
- ②全車両、車体締結用対向ブラケットの固定ボルト及びナットを点検し、誤品が装着されていた場合は正規品に交換する。

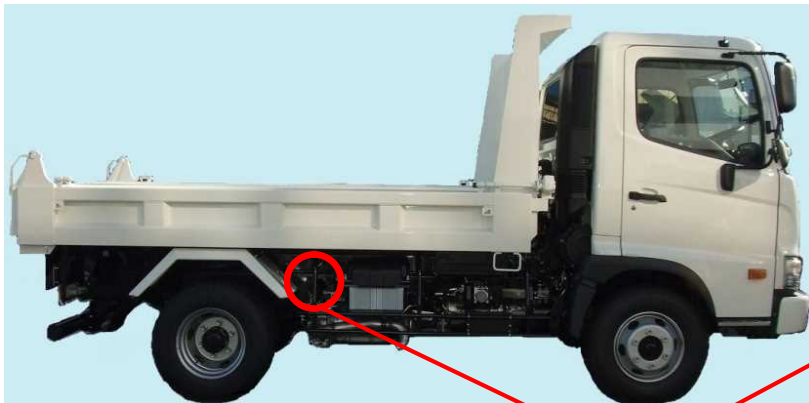
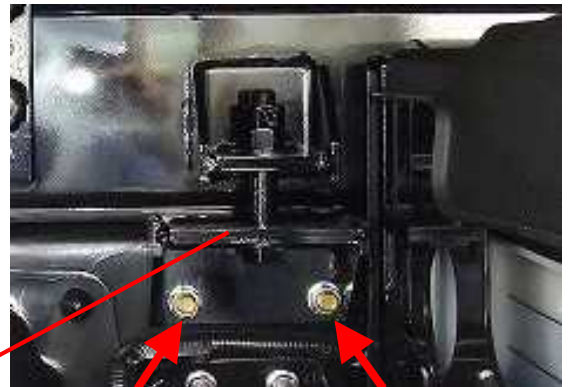
### ②対向ブラケット 固定用ボルトおよびナット交換（M10→M12）

対向ブラケット（矢印2箇所が固定用ボルト）
