## 改善箇所説明図

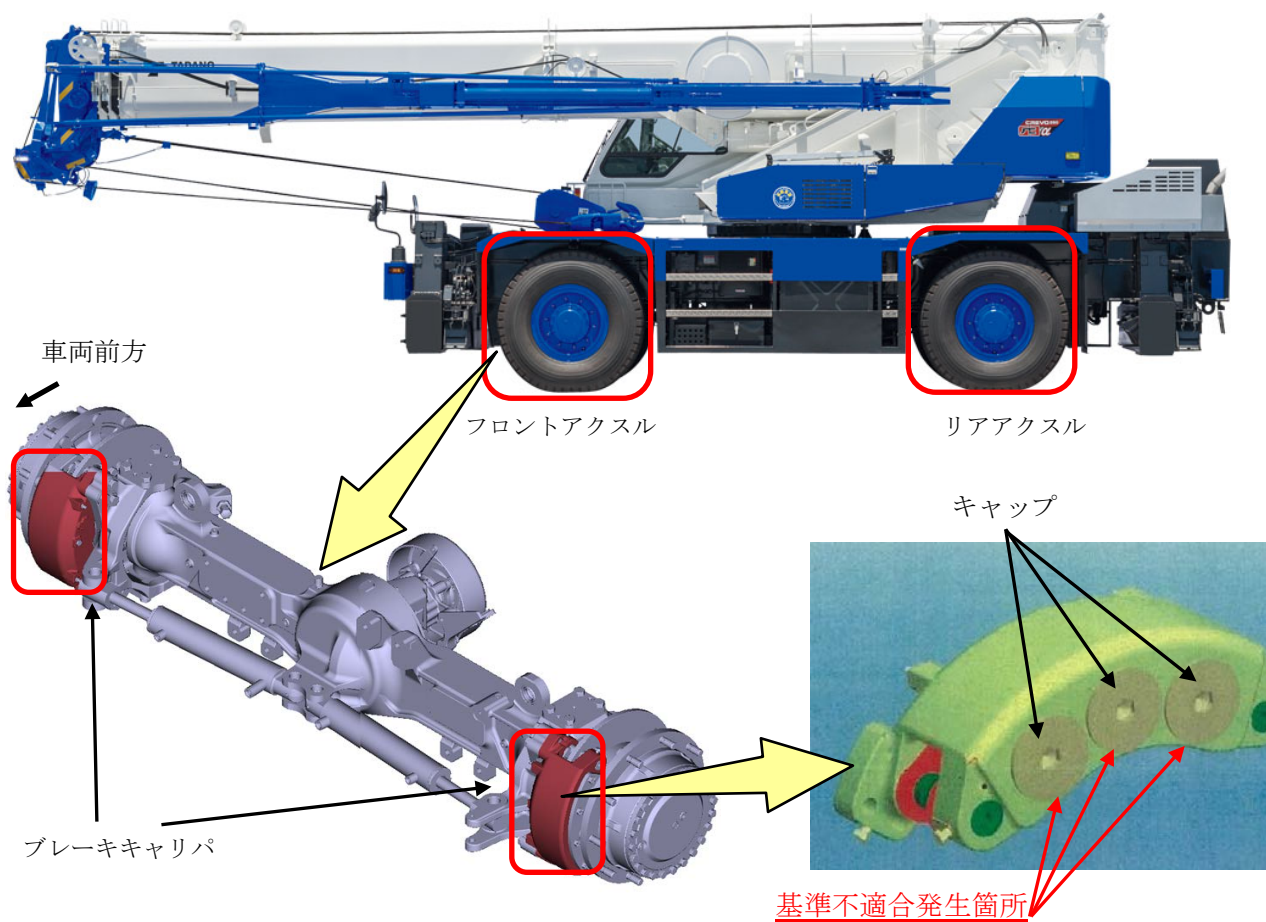
ホイール・クレーンの制動装置において、ブレーキキャリパの製造が不適切なため、キャップの締め付けトルクが低く、ブレーキを作動させる際の液圧でキャップが緩むことがある。そのため、そのままの状態で使用を続けると、キャップ部のシール効果が低下して、ブレーキ液が漏れ、ブレーキ警告灯が点灯し、最悪の場合、制動力が低下するおそれがある。

全車両、ブレーキキャリパのキャップを、適切なトルクで締付ける。なお、ブレーキ液の漏れ、または、キャップに緩みが生じている場合は、Oリングを新品に交換する。

識別：所定位置の白色マーキングにより識別する。
