# 改善箇所説明図

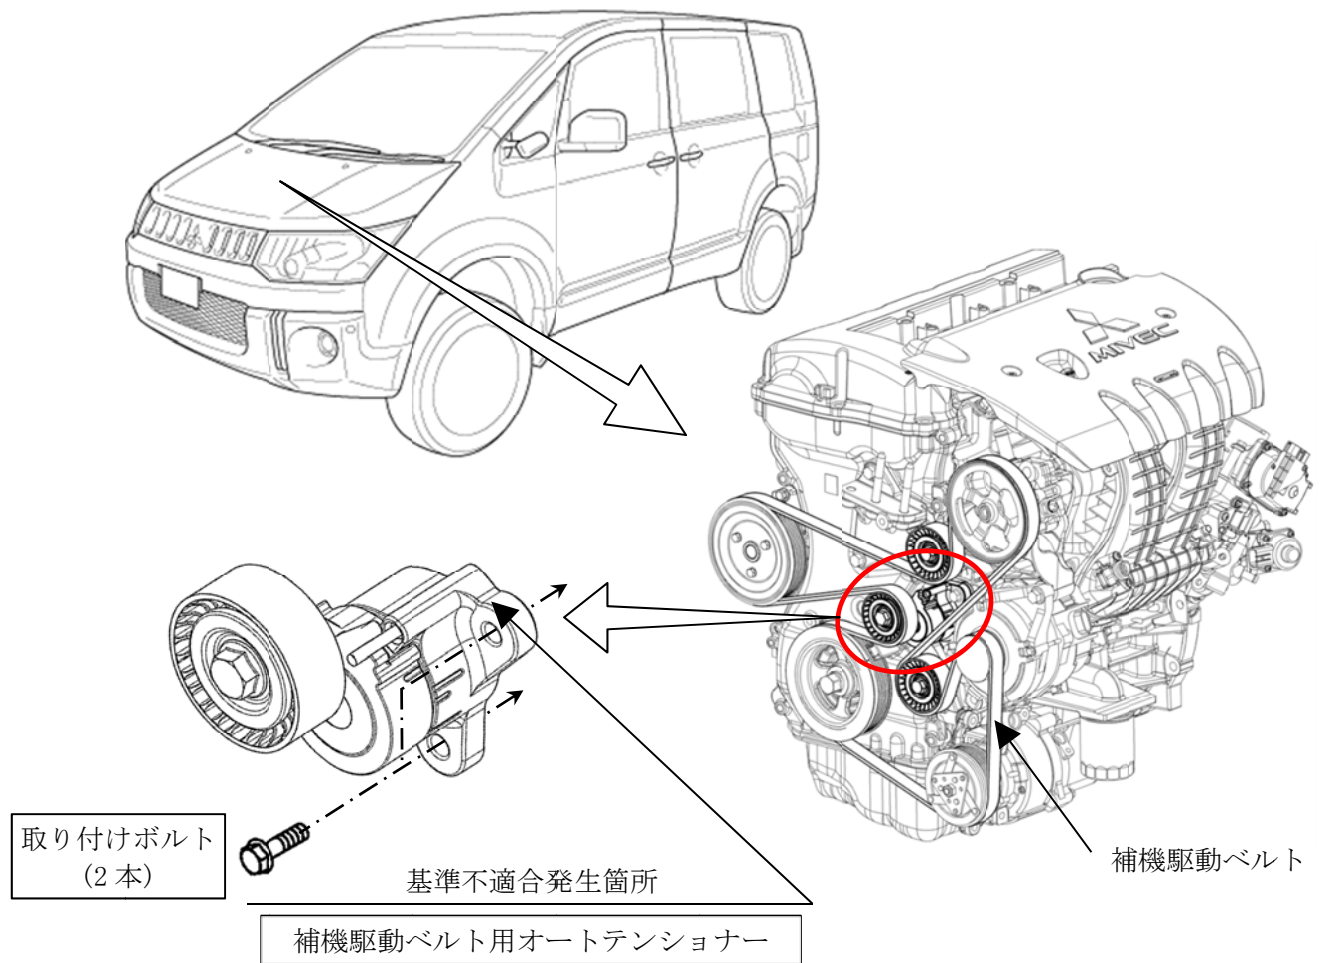
エンジンの補機駆動ベルト用オートテンショナーにおいて、取り付けフランジ部の形状が不適切なため、オートテンショナーのベアリングが経年変化で摩耗し撓動抵抗が増大した状態で高負荷運転を繰り返した場合にフランジ部に亀裂が発生することがある。そのため、そのまま使用を続けるとフランジ部が破損し、最悪の場合、当該ベルトが外れ、警告灯が点灯し、ステアリング操舵力が増大するとともに、バッテリー上がりやオーバーヒートに至るおそれがある。

注：図中の  内は、交換する部品を示す。

全車両、点検のうえ、補機駆動ベルト用オートテンショナーが対策前品の場合は取り付けボルトとともに対策品と交換する。
