## 改善箇所説明図

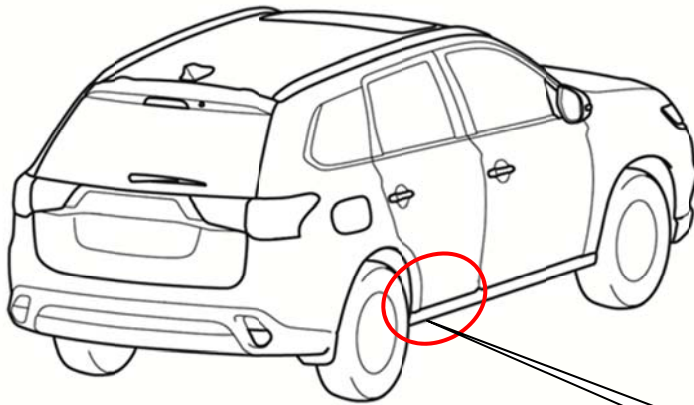
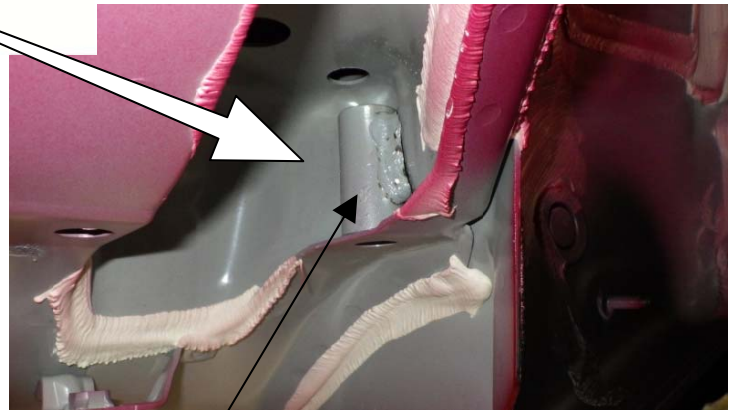
基準不適合発生箇所

トレーリングアーム締付用パイプナット

右側リヤフロアーサイドメンバーにおいて、トレーリングアーム締付用パイプナットの溶接位置が不適切なため、溶接強度が不十分なものがある。そのため、そのまま使用を続けると、右側リヤフロアーサイドメンバーからトレーリングアームが外れ、走行安定性が損なわれるおそれがある。

全車両、右側リヤフロアーサイドメンバーのトレーリングアーム締付用パイプナットを再度溶接する。
